Revista universitaria de divulgación de ciencias
Nº39

El Palmeral de Zaraiche (Murcia)

Un medio agrícola convertido en espacio público

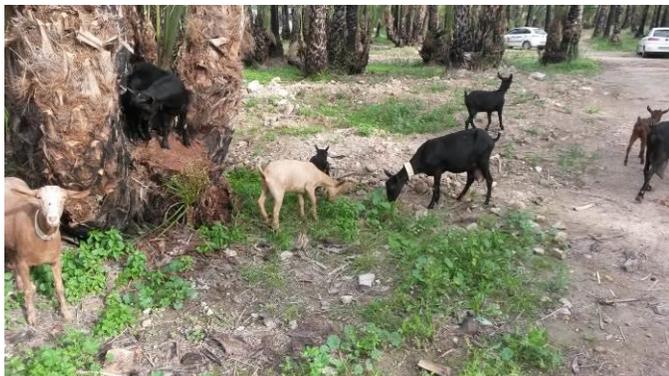
Hacia finales de los años 70 del siglo XX el Palmeral comenzó un periodo de deterioro a causa de los escasos cuidados que recibía, quedando abocado al abandono y a su progresiva degradación (figura 2). Se produjo la segregación de unos 6.000 m² de la zona sur del Palmeral, que fue destinada a depósito de chatarra. Olvidada su vocación agrícola, la presión urbanística fue el golpe definitivo que acabó convirtiéndolo, junto a magníficos terrenos de cultivo de la Huerta de Murcia, en activos de transacciones especulativas.

Figura 2. Abandono del Palmeral.

El Palmeral perdió las conducciones de riego y avenamiento, la tierra dejó de ser cultivada y los ejemplares de palmeras no recibieron las mínimas atenciones culturales. Acabó invadido de cañas (*Arundo donax*), carrizo (*Phragmites australis*) y sisca (*Imperata cylindrica*). El matorral seco, los restos de hojas, las basuras y escombros colmataron el terreno y propiciaron las condiciones del gran incendio que se produjo el 6 de septiembre de 2008 (figura 3). La huella del incendio se puede apreciar todavía en los troncos ennegrecidos, aunque solo llegaron a sufrir colapso aquellos ejemplares que estuvieron sometidos a un fuego intenso.

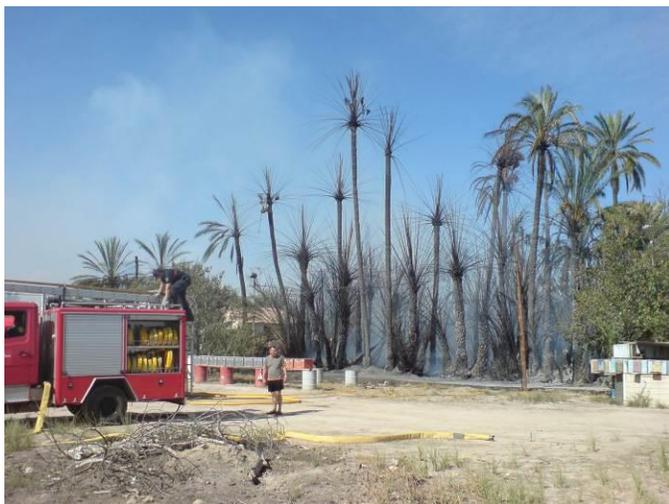
Figura 3. Consecuencias del incendio de 2008. Imagen recuperada de <https://www.asociacionanse.org/arde-el-palmeral-de-santiago-y-zaraiche/20080906/>.

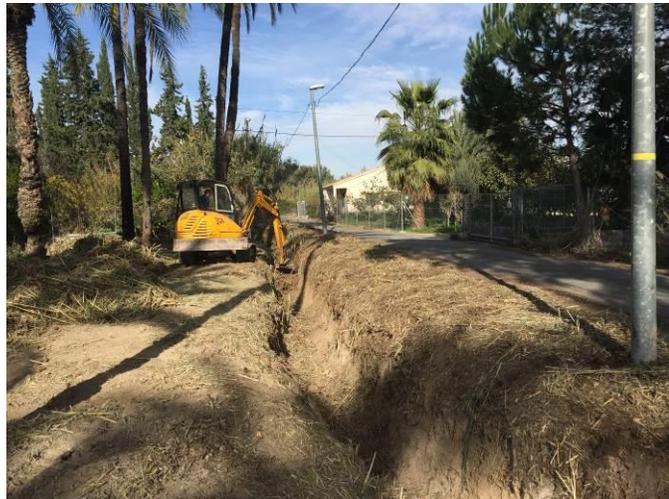
Figura 4. Reapertura del Azarbe del Cantino.

Se ejecutaron labores de desfonde del terreno y posterior nivelación para permitir el establecimiento de surcos y tablares y facilitar un abundante riego para lavado de sales acumuladas en la tierra durante estos años. Simultáneamente se restablecieron las conducciones del sistema de regadío (figuras 4 y 5).

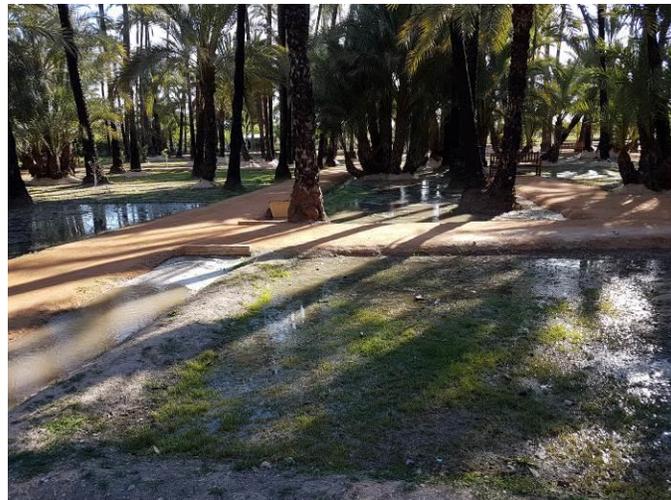
Figura 5. Riego a manta en el Palmeral una vez recuperados los elementos del sistema de regadío.

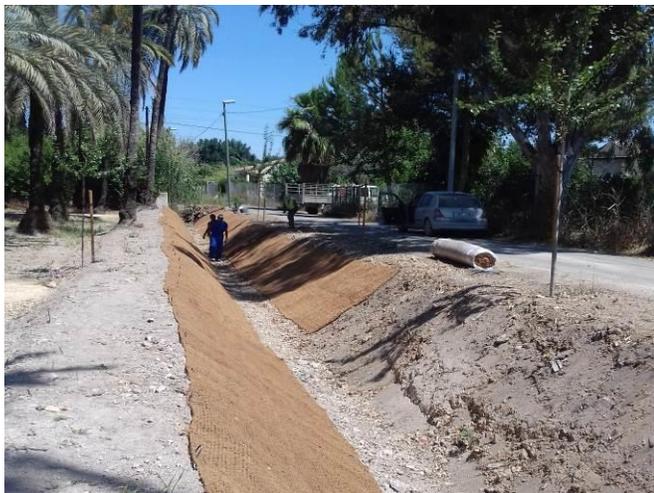
Figura 6. Revestimiento con manta orgánica del Azarbe del Cantino. Juan Nicolás Zomeño.

Una vez eliminado el cañar existente en el azarbe del Cantino, el cauce requirió de un proceso para consolidación de ribazos, consistente en el revestimiento de manta orgánica y establecimiento de plantaciones (figura 6).

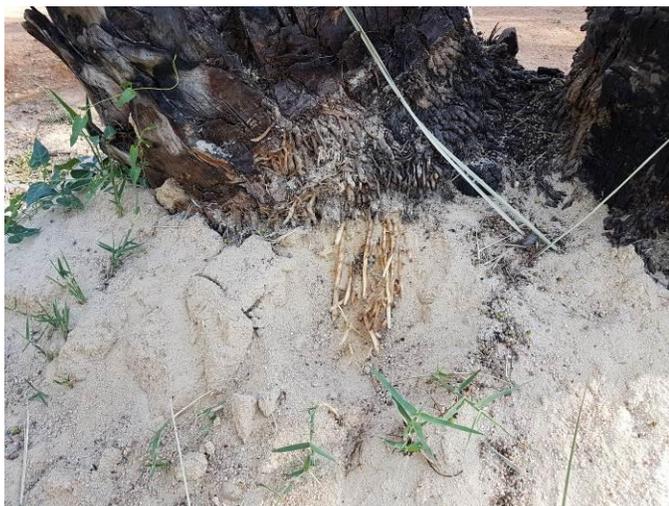
Figura 7. Aporcado de sílices en la base de palmeras y emisión de nuevas raíces.

Ante el desarraigo sucesivo de varios ejemplares se consideró el aporcado de áridos silíceos en la base para estimular y favorecer el crecimiento de nuevas raíces (figura 7).

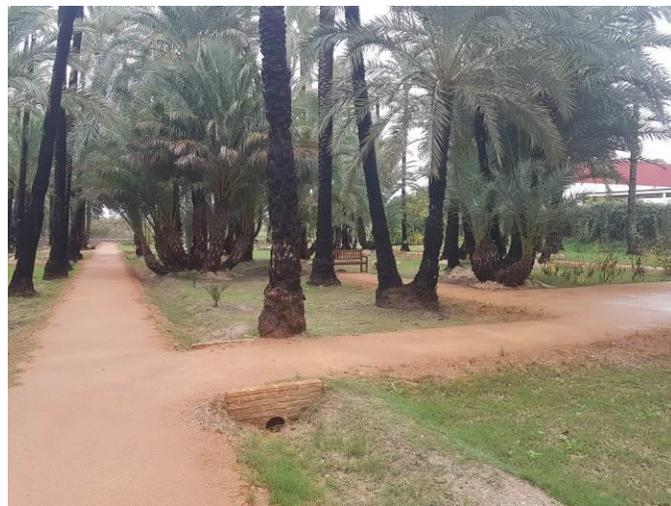
Figura 8. Estado actual del Palmeral.

Se pretendió recuperar las alineaciones originales formando una red ortogonal de andenes acompañada de brazales de riego (figura 8). En determinados puntos, cruces o zonas en blanco, se realizaron sobreanchos de estos andenes consiguiendo pequeñas áreas estanciales donde se instalaron bancos de asiento.

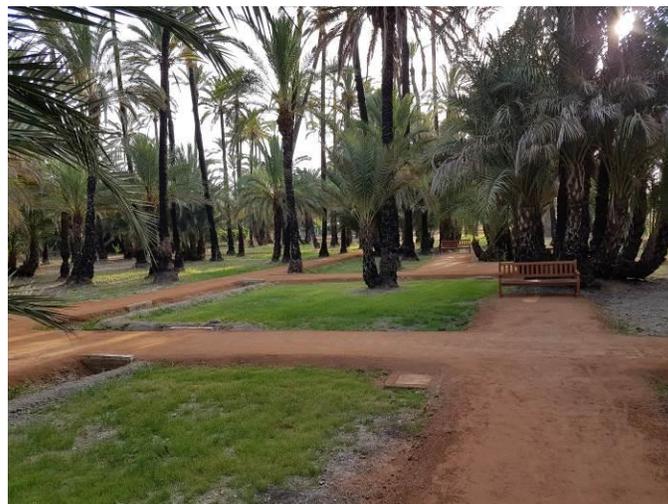
Figura 9. Estado actual del Palmeral.

Estos andenes quedan sobreelevados con respecto al terreno de cultivo y están formados mediante una capa de zahorras naturales terminadas con un albero color almagra, permitiendo las labores de mantenimiento y el tránsito ciudadano por todo el Palmeral (figura 9).
