La calidad de las aguas del canal de
desagüe de «El Reguerón» (Río
Guadalentín: Cuenca del Segura

PUBLICADO EN ANALES DE LA UNIVERSIDAD DE MURCIA
Vol. XLII - Núm. 1-4 - Facultad de Ciencias - Curso 1983-84 (Ed. 1983)

M. L. SUAREZ, M. R. VIDAL-ABARCA,
C. MONTES y A. G. SOLER (*)

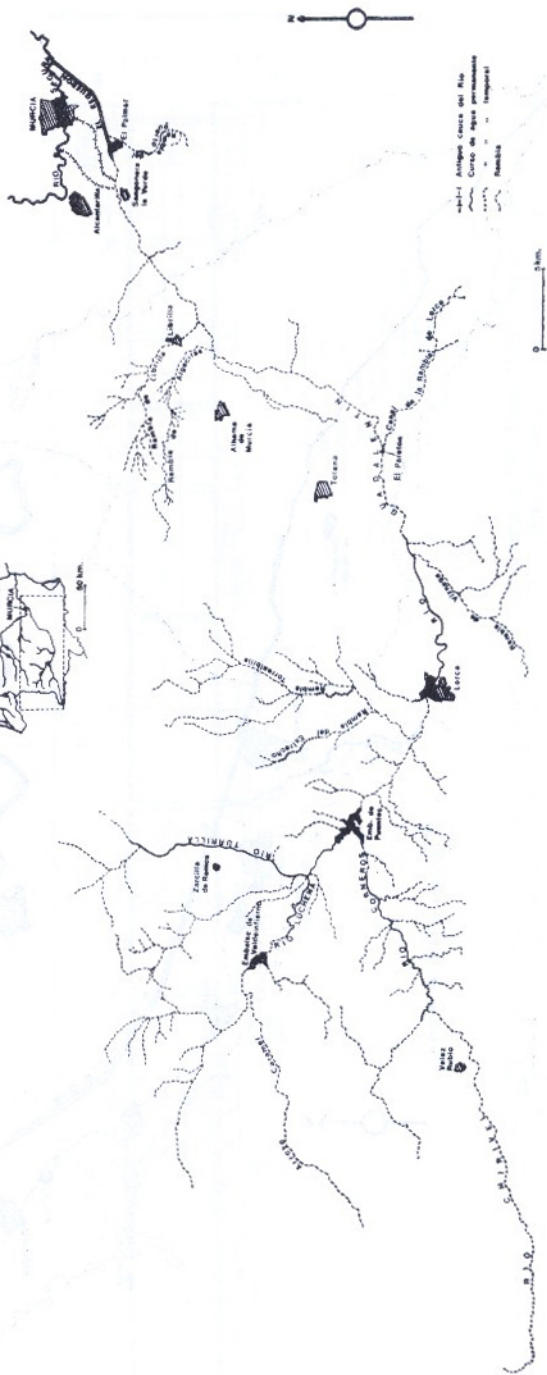
Figura 1. Situación geográfica del río Guadalupe y localización general de los distintos organismos fluviales que componen la cuenca.

El río Guadalentín supone el último afluente del río Segura por su margen derecha (fig. 1). Constituye un hecho geográfico en el que confluyen una serie de características litológicas, topográficas, bioclimáticas y morfoestructurales de gran relevancia, que hacen de éste uno de los aparatos fluviales más singulares de la cuenca del río Segura.

Climáticamente, hasta el embalse de Puentes, la cuenca del Guadalentín se encuentra en un dominio semiárido y el resto en un sector árido (López Bermúdez, 1973). Esto se debe a una escasez de lluvias (285 mm., embalse de Puentes) y a una intensa evapotranspiración, que junto con la infiltración, bajo coeficiente de escorrentía, regulación y consumo de agua (básicamente para riego) deja, prácticamente, la mayoría de los cauces de la cuenca completamente secos durante todo el año (fig. 1) (1).
