# PRECIPITACIONES Y AVENIDAS DEL 28 DE SEPTIEMBRE DE 2012 EN EL CUADRANTE SUROCCIDENTAL DE LA CUENCA DE SEGURA, (MUNICIPIOS DE LORCA, PUERTO LUMBRERAS Y PULPÍ)<sup>1</sup>

*E. Gil Meseguer; A. Pérez Morales y J. M<sup>a</sup> Gómez Espín*  
Universidad de Murcia

## RAINFALL AND FLOOD OF SEPTEMBER 28, 2012 IN THE SOUTHWEST OF THE SEGURA BASIN, (MUNICIPALITIES OF LORCA, PUERTO LUMBRERAS AND PULPI)

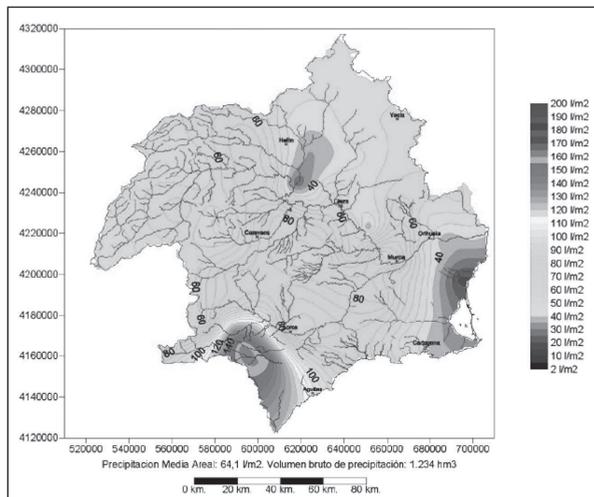
**FIGURA 1. Precipitación acumulada en la Cuenca del Segura de las 8:00 h de 28/09/2012 a 8:00 h de 29/09/2012. Fuente: SAIH (CHS)**

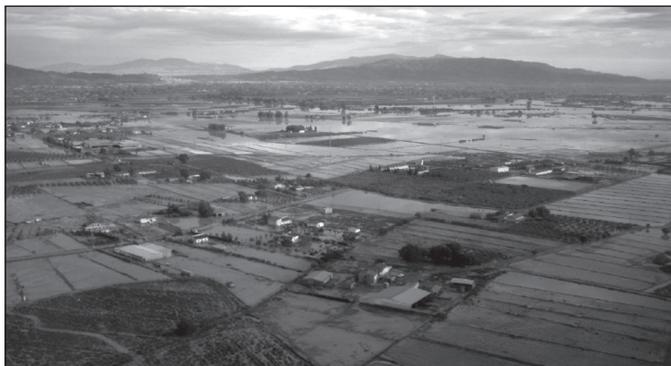
**FIGURA 2. Extensión de la riada del 28/09/2012 en el cono de la rambla de Nogalte establecido sobre la Depresión Prelitoral.**

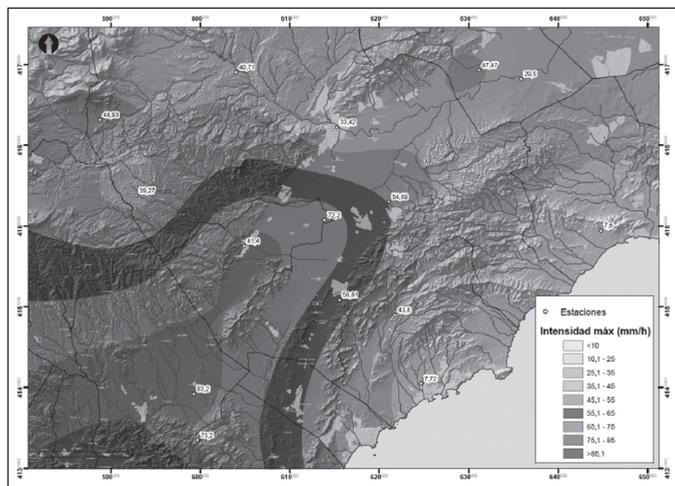
**FIGURA 3.** Mapa de intensidad horaria de las precipitaciones (mm/h).

Siguiendo la hora de la máxima intensidad registrada (mm/hora), se ve como la depresión se desplaza desde Málaga (Alpandera con 78,4 mm a las 3,00 horas y Álora con 85,4 mm a las 7,30 y Bobadilla con 63,6 mm a las 8,00 horas; siempre superando el umbral rojo de alerta (60 mm/hora) a Almería con valores de Sierra de Almagro (73,2 mm), Embalse de Cuevas de Almanzora (98,7 mm) o El Saltador (83,7 mm), registrados entre las 13 y 14 horas coincidiendo con el cercano espacio murciano de Rambla de Nogalte (81,6 mm) y Puerto Lumbreras (119,6 mm) también a las 13 y 13,10 respectivamente. Desde aquí la depresión se desplaza por la fosa prelitoral sobre Lorca y Totana (a las 14,20 y 15,20 respectivamente, con 67,6 y 69,0 mm en esa hora). Y hacia el interior de la Región en la Cuenca de Mula, Cieza y Calasparra sobre las 15 a 16 horas. La ciudad y Huerta de Murcia, Vega Baja, Campo de Cartagena, y todo el área litoral, desde las 16 a 17 horas, pero con valores que rebasan ligeramente el umbral naranja (30 mm).

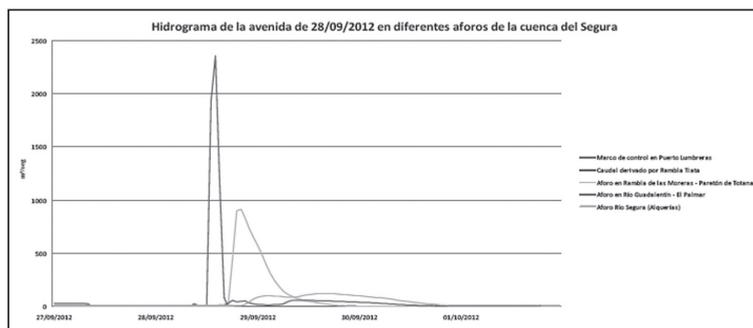
**FIGURA 4. Hidrograma de la avenida de 28/09/2012 en diferentes aforos de la cuenca del Segura**

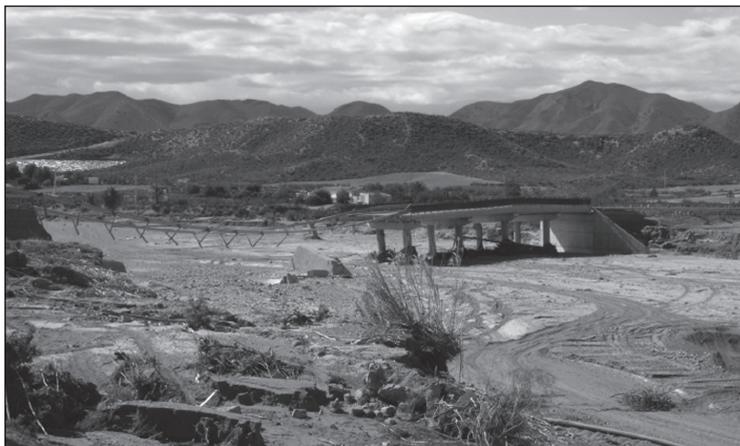
**FIGURA 5. Destrucción y arrastre del viaducto de la carretera de Pulpí a Huércal Overa por la avenida de la Rambla de Zaragoza-El Pinar, el 28/09/2012, tras la confluencia de las ramblas de Las Norias y de Galian.**

Al oeste de Puerto Lumbreras, entre la ladera norte de la Sierra de Enmedio y el Cabezo de la Jara, así como el espacio en torno a Alméndricos; se registraron importantes crecidas por las ramblas de las Norias y Galián, que tras su confluencia forman la de Zaragata y a través de la del Pinar se une por la margen derecha a la de Canalejas. Este sistema Las Norias-Galián-Zaragata-Pinar no inundó ningún núcleo de poblamiento por quedar estos alejados y muy por encima de su cauce de inundación. Los daños fueron tanto en infraestructuras, como en el desmantelamiento de parte del terraplén de defensa del puente del ferrocarril a Águilas a su paso por la rambla de Galián; arrastró la antigua carretera de Pulpí a Huércal Overa (salvaba mediante vado la rambla) y también la nueva que lo hacía mediante un viaducto; arrancó las estructuras de una noria inmediata al cauce aguas abajo y, arrasó todos los bancales que habían ocupado parte del cauce de inundación, incluidas redes de riego, etc.

La rambla del Pinar, frenada por el puente de piedra de la antigua carretera de Pulpí a Los Lobos y Cuevas de Almanzora, dejaba salir el agua a presión por sus arcos hasta que ésta lo sobrepasó rompiendo las balaustradas. El embalse provocado arrasó invernaderos y demás áreas de cultivo, pero sirvió para laminar la onda de crecida en su unión inmediata con la rambla de Nogantes-Charcones para, ya como rambla de Canalejas dirigirse hacia Los Lobos y el Almanzora. Dado que el cauce es natural, con gran amplitud, sólo las orillas inmediatas sufrieron los efectos, arrancándose todo tipo de plantas (arbustos, olivos, palmeras, etc.). El empuje y golpeteo continuado se llevó por delante el puente de tres ojos de la antigua carretera proveniente de Terreros y los daños fueron numerosos

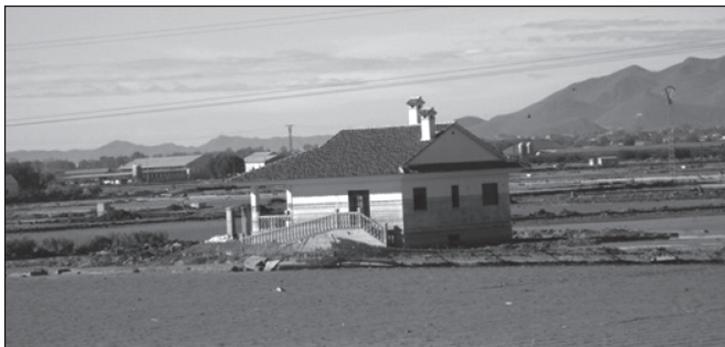
**FIGURA 6. Altura que alcanzaron las aguas en el área inundada anterior a la Autovía Lorca-Águilas (Pedanía del Campillo-Lorca).**

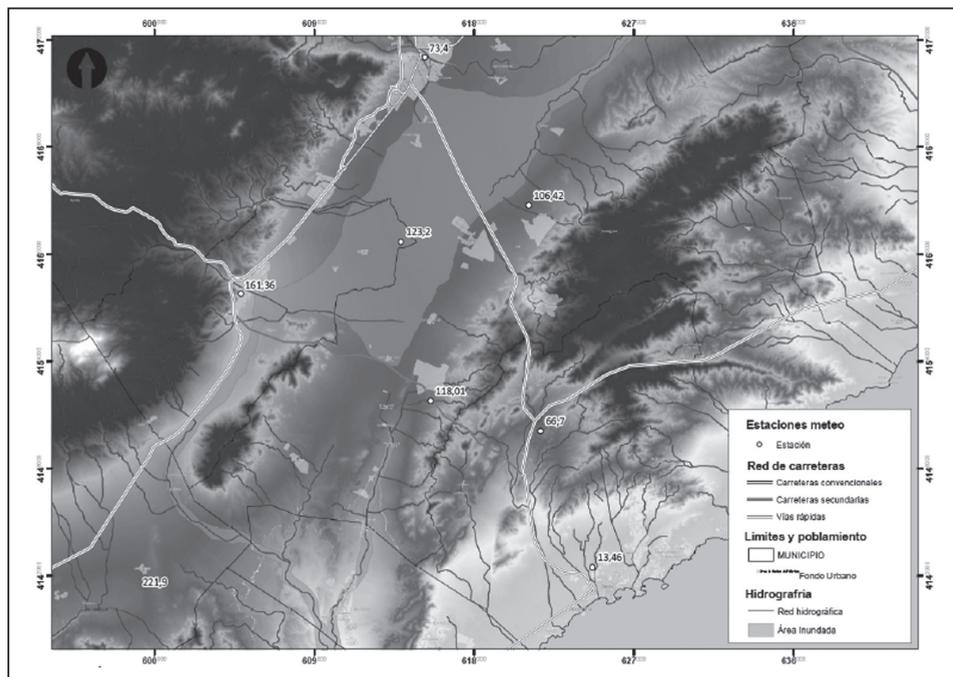
**FIGURA 7. Área inundada por el episodio de lluvias de 28 de septiembre de 2012**

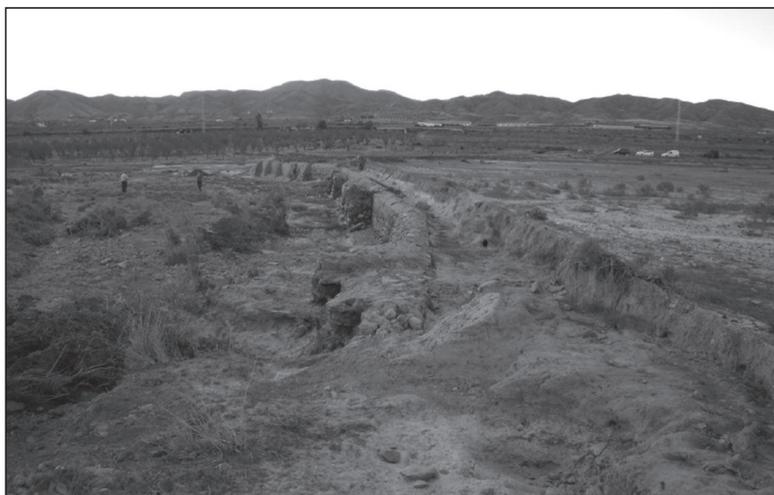
**FIGURA 8. Rotura del Caballón de la Hoya que permite la captura de suelo y agua de la Cuenca del Guadalentín por la Rambla de las Norias a la Cuenca del Almanzora.**

Asimismo en la actual Diputación lumbrerense de Puerto Adentro, entre la sierra de Enmedio y el Cabezo de la Jara se desarrolla un área de difícil circulación superficial de las aguas, más bien endorreica, la Hoya. En su extremo suroccidental parte de ella ha estado protegida, por un muro de mampostería de más de 96 metros de longitud, que supera los dos metros de altura y presenta refuerzos de estribos y pie de obra para que las aguas que rebasen no lo socaven y destruyan. Este muro parece tener la finalidad de conducir las aguas de la boquera que desciende por el piedemonte de la Sierra de Enmedio, retener suelo y, también de protección de estos terrenos frente a la labor de captación que, la cabecera de la Rambla de Las Norias (afluente de la de Canalejas) realiza aquí. El 28 de septiembre, al estar roto el “Caballón de la Hoya”, buena parte de las aguas recibidas en esta depresión se dirigieron hacia la rambla de Las Norias concretamente al sistema Las Norias-Galián-Zaragata-Pinar -Canalejas, aguas abajo de Pulpí, y de ella al Almanzora y al Mediterráneo cerca de Villaricos.

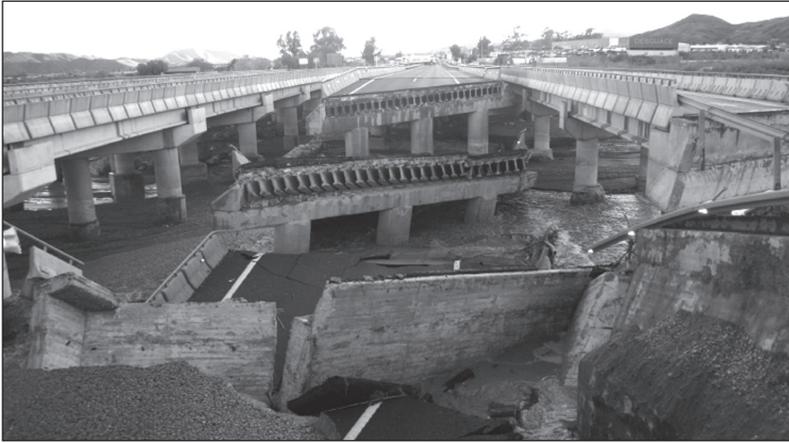
**FIGURA 9. La avenida de la Rambla de Béjar del 28/09/2012, destruyó un vial del Puente de la A7, pk 584.**

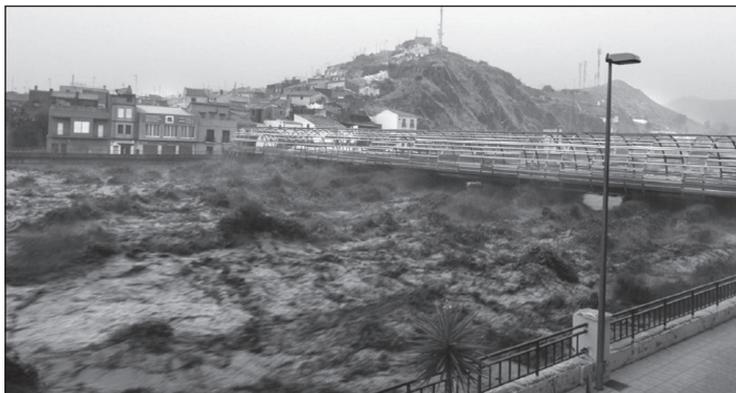
**FIGURA 10. Avenida de 28/09/2012 en la Rambla de Nogalte a su paso por Puerto Lumbreras.**

Ese día 28 de septiembre en Puerto Lumbreras a las 8,30 horas se había levantado el mercado y recogido las mercancías de la venta ambulante, el tiempo amenazaba tormenta y se pisaba el espacio de la triste riada del 19 de octubre de 1973 que supuso 86 víctimas en este municipio. En apenas dos horas (de las 11,00 a las 13,00 horas) había descargado más de 150 mm, y en el encauzamiento entre el puente nuevo de la Autovía a Granada y Almería, y el viejo puente de la carretera nacional a Almería, la tierra temblaba ante la fuerza de los más de 2.000 metros cúbicos por segundo que atravesaban ese encauzamiento.

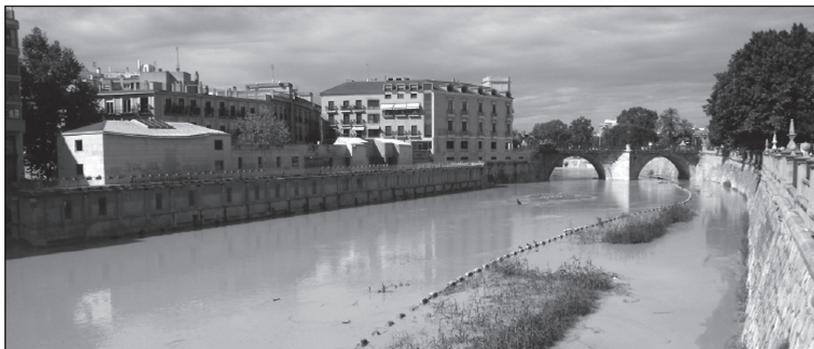
**FIGURA 11. El río Segura encauzado a su paso por Murcia a las 11,00 horas del 29/09/2012.**

En esta ocasión, 28 de septiembre y días posteriores, parte de este patrimonio contribuyó a que las ciudades de Murcia y Orihuela no sufrieran daños ligados a las avenidas del Río Guadalentín, Río Mula y Río Segura. Funcionaron los encauzamientos de la rambla de Nogalte a su paso por Puerto Lumbreras, el del Río Guadalentín a su paso por Lorca, y el del Canal del Reguerón (continuación encauzada del Río Guadalentín desde el Paso de Los Carros hasta su confluencia con el Segura aguas abajo, pasada la ciudad de Murcia, más allá de “La Machacanta” en Beniaján).
