Evolución constructiva de San Ginés de la Jara y propuesta arquitectónica de recuperación *

Francisco José SÁNCHEZ MEDRANO
*Universidad Católica San Antonio ***

Resumen: El artículo analiza las etapas constructivas del monasterio de San Ginés de la Jara (Cartagena, Murcia) desde su fundación en el siglo XIII hasta la actualidad. Asimismo, presenta una propuesta de restauración arquitectónica y las actuaciones parciales que se han realizado entre 2004 y 2012.

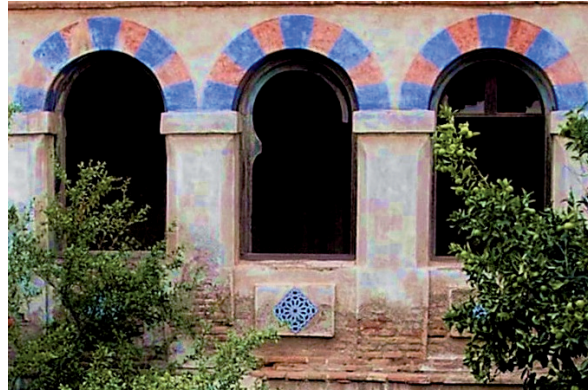
Fig. 2. Cuerpo superior del claustro con las transformaciones temáticas de 1934.

- *Modificación kitsch a vivienda en 1934*: Adquisición del inmueble por Manuel Burguete en 1933 y adaptación a residencia con transformación radical de cubiertas y patio en el que introduce elementos de moda arabizante dentro de una tardía corriente medievalista.

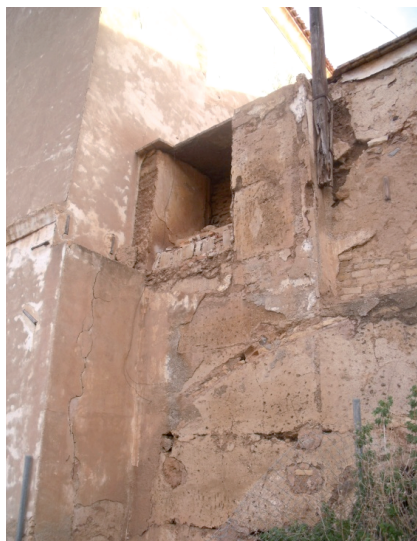
Fig. 3. Muro del Alzado Oeste del Claustro y encuentro con la fábrica de la iglesia.

- La extraña composición del ala Oeste del claustro con una única crujía con arcadas completando el patio central, pero cerrada por un muro que acomete de forma desplazada al lateral de la iglesia.
- Las alteraciones de sistemas de cubrición: tejados suprimidos, vertientes que no conjugan con la tipología o la lógica constructiva.
- E, incluso, quedaban por ajustar qué habían supuesto, en términos constructivos más concretos, los grandes asaltos, abandonos o atentados sobre el edificio.

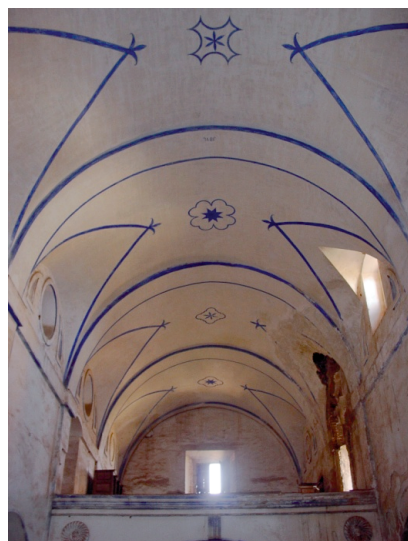
Fig. 4. Bóvedas de la iglesia, con fajones y lunetos, restauradas en 1876.

A principios del siglo XIX tan sólo siete frailes ocupan el recinto y subsisten de préstamos y limosnas. Luego de la amortización una restauración de las bóvedas de la iglesia en 1876 y también vendrían los aterramientos del patio y alas. En el siglo XX desmontaje de cubiertas, desnaturalización decorativa del patio y la degradación conocida.

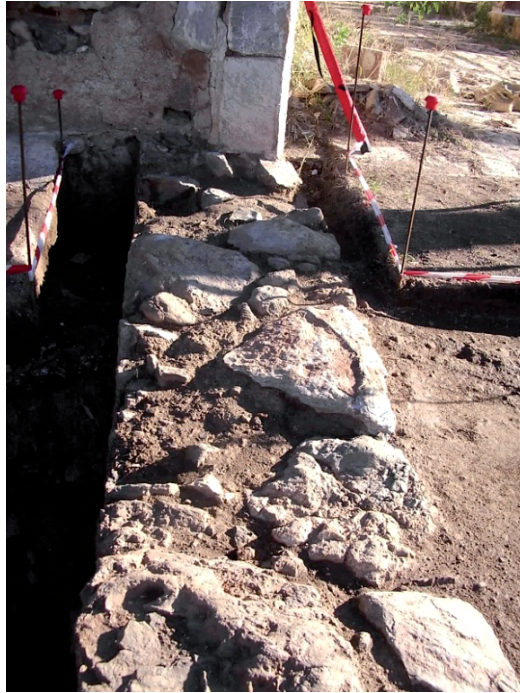
Fig. 7. Arranque de la continuación del muro en la esquina sureste, prospecciones de 2008.

Gracias a los trabajos efectuados en la primera mitad del 2008, como parte prescriptiva del proyecto de ejecución, hoy poseemos un conjunto de datos que ayudan a sustentar las decisiones de diseño referidas a la distribución y relaciones espaciales que articulan una recuperación fiel, coherente, con la evolución constructiva del conjunto y su memoria histórica.

Las prospecciones arqueológicas en trinchera, contiguas al alzado del muro Oeste, junto con catas realizadas en muros del ala Este del claustro (y la recurrente observación de los restos), han servido para confirmar las hipótesis sobre las relaciones entre elementos constructivos y la valoración de funciones básicas del convento franciscano con su correspondencia en recorridos, ubicación de pasos, accesos, etcétera.

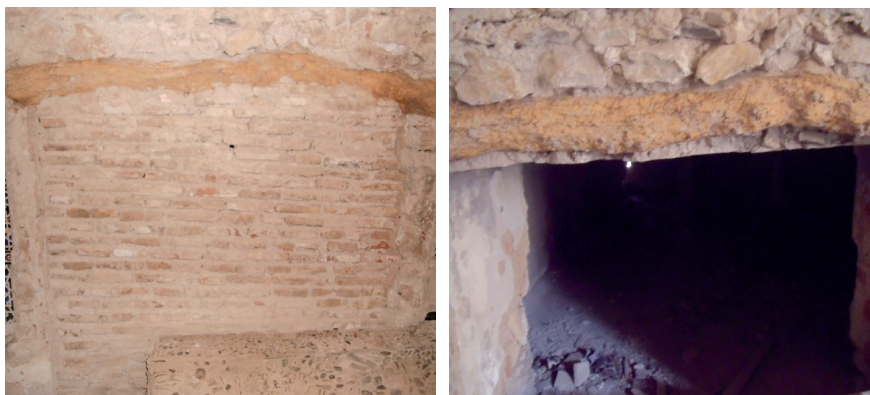
Figs. 8-9. Confirmación de acceso al claustro por el muro interior del ala Este.

cios (aperturas de puertas, recorridos). Especialmente en la significación de la entrada al recinto monástico por el alzado Este junto a la sacristía, y desde allí al claustro.
