PINTURA MURAL EN EL SEMIDESIERTO QUERETANO: TÉCNICA, MATERIALES Y CONSERVACIÓN.

Ana Laura Medina Manrique
Universidad Pablo de Olavide
almedman@alu.upo.es

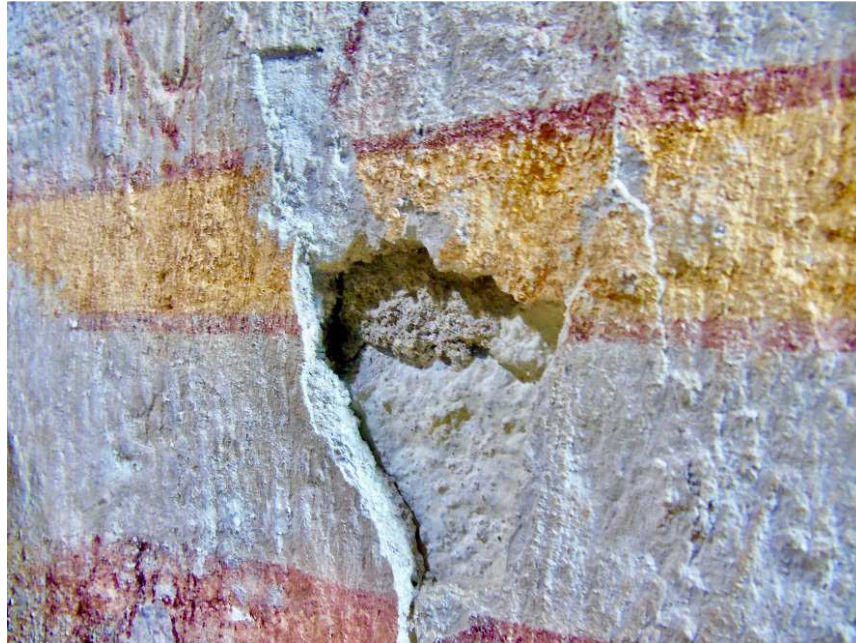
pequeña que combata la erosión y disgregación producto de la humedad. Por el contrario, las capillas hechas con piedra arenisca tienen a verse afectadas en sus muros, ya que este tipo de roca tiene una mayor junta que se puede ver comprometida por la humedad. Hay que recalcar que la arenisca no se utiliza en la edificación de las bóvedas debido a las condiciones citadas de este material, sin embargo, en la comunidad de San Miguel se han identificado a la riolita y a arenisca como materiales de construcción de sus capillas⁹ (figura 5).

Fig. 5: Segmento de mural dañado en la capilla de los Reséndiz. **Fuente:** Imagen de la autora, 2017.

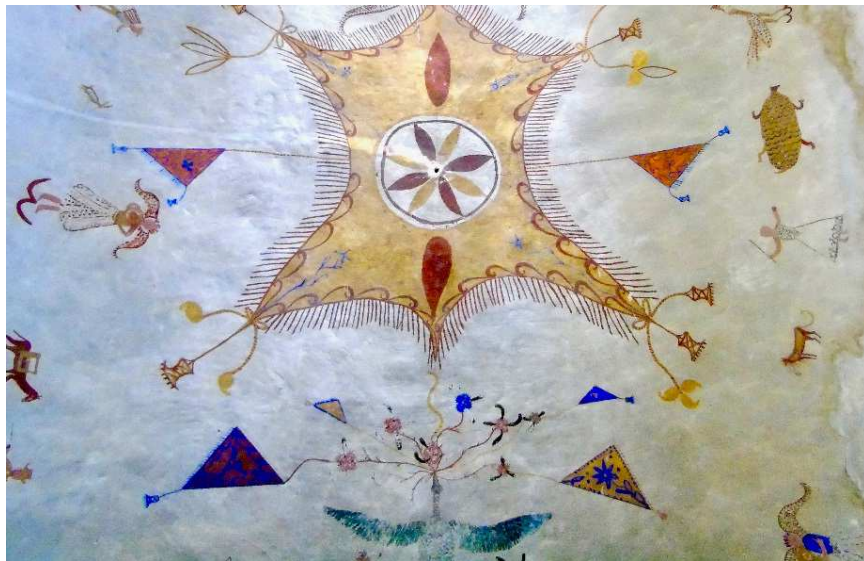
En los últimos años algunas capillas han tenido intervenciones en su pintura mural. Se pueden observar pigmentos de tipo sintético que contrastan con la apariencia de los antiguos colores originales. En la capilla de “Ndodo” Grande, la presencia de intensas tonalidades como el azul y naranja, denotan una aplicación tardía de estos pigmentos en los muros y bóveda de esta capilla (figura 6).

Fig. 6: Aplicación de pigmentos sintéticos en la bóveda de la capilla de “Ndodo” Grande. **Fuente:** Imagen de la autora, 2015.

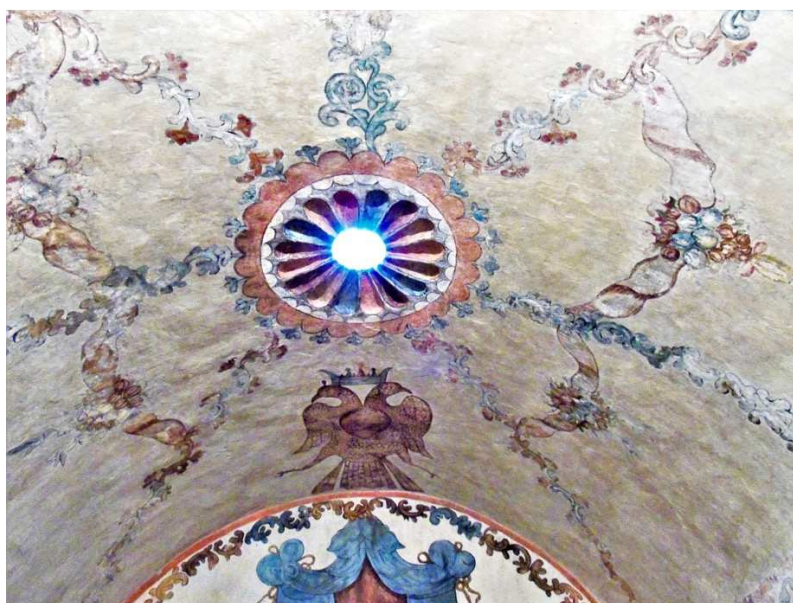
Fig. 7: Pintura mural en el primer tramo de la bóveda de la capilla de Don Bato. **Fuente:** Fotografía de la autora, 2015.

El temple²³ es una técnica en la que se utiliza agua para disolver los pigmentos, así como un aglutinante compuesto de emulsiones de leche, huevo, cera, goma o cola. El temple, al ser una técnica más sencilla, fue utilizada por los indígenas durante el periodo virreinal. Ya en el siglo XVI, se utilizaba el temple en pinturas y retablos de las iglesias conventuales²⁴ por lo que no es de extrañar que esta técnica se utilizase en las capillas de los otomíes (figura 7).

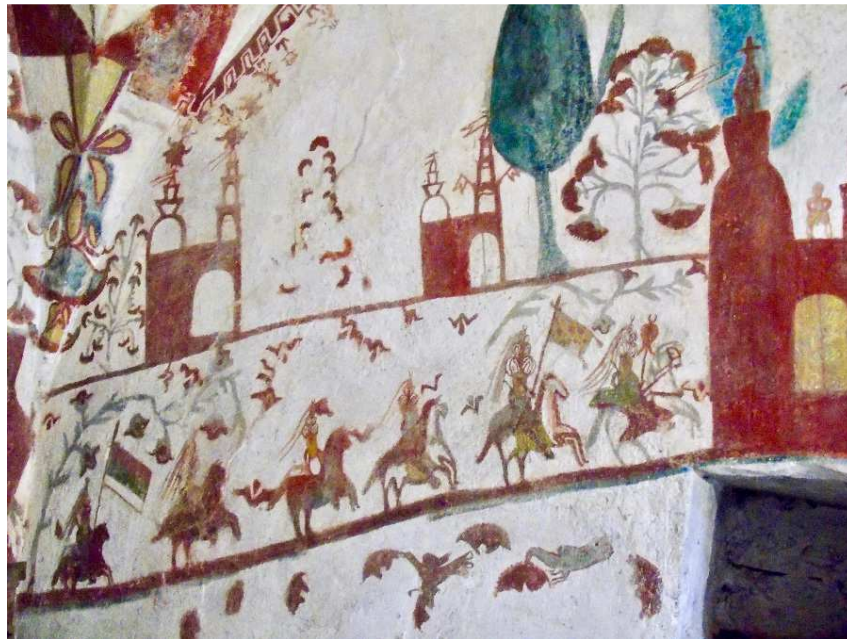
Fig. 8. Escena narrativa, muro lateral de la capilla de San Diego. **Fuente:** Imagen de la autora, 2015.

independientemente del deterioro sufrido se puede observar la conservación de color original y la escasez de agrietamientos en las pinturas (figura 8).

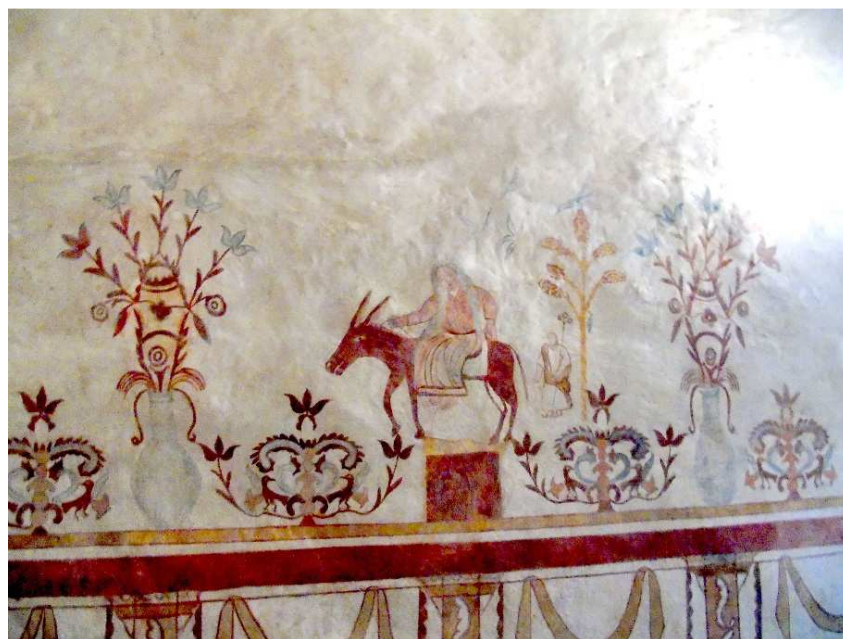
las capillas de los otomíes no todas las pinturas murales presentan un bruñido, sin embargo, este acabado puede verse en capillas como la de los Luna (figura 9).

Fig. 9: Bruñido en los murales de la capilla de los Luna. **Fuente:** Imagen de la autora, 2015.

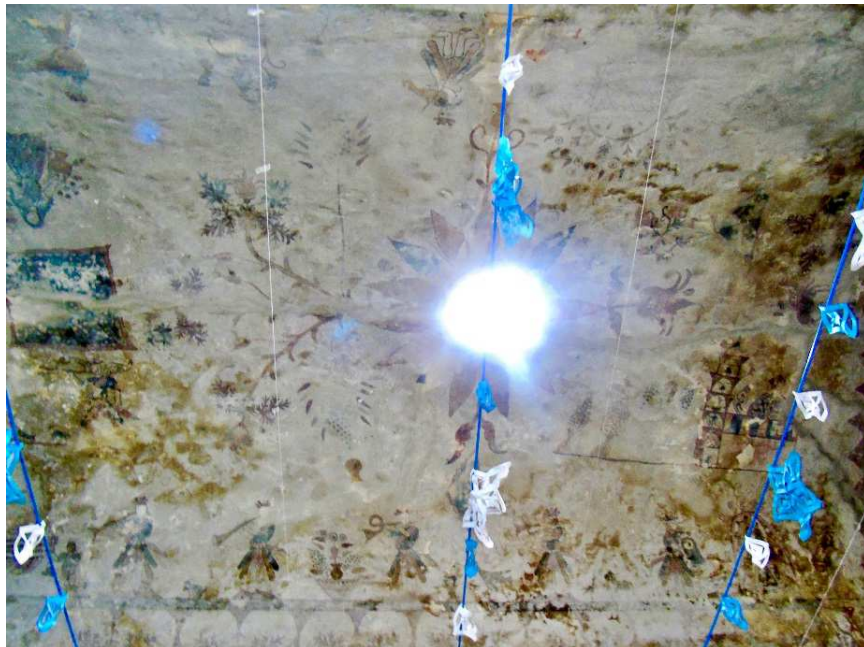
El caso más grave que se ha encontrado entre las capillas que aún conservan su pintura mural, es el de la capilla de los Reséndiz. Este oratorio, además de sufrir de importantes problemas de humedad, también se ha visto afectado por el uso ritual del recinto, el abandono y factores externos como fauna (murciélagos) viviendo en el interior de la capilla (figura 10).

Fig. 10: Tramo 2 de la bóveda de la capilla de los Reséndiz. **Fuente:** Imagen de la autora, 2018.

Existen técnicas con las que se puede contrarrestar el problema de la humedad, partiendo del descubrimiento de la fuente del origen, haciendo uso de aparatos medidores como higrómetros, psicómetros o cartones medidores. Antes de determinar el nivel de deterioro de la pintura, conviene evaluar el estado del soporte, para después crear un croquis del área que se va a tratar tomando en cuenta las zonas de humedad identificadas, que pueden ser provocadas por capilaridad, condensación o filtraciones³⁴.

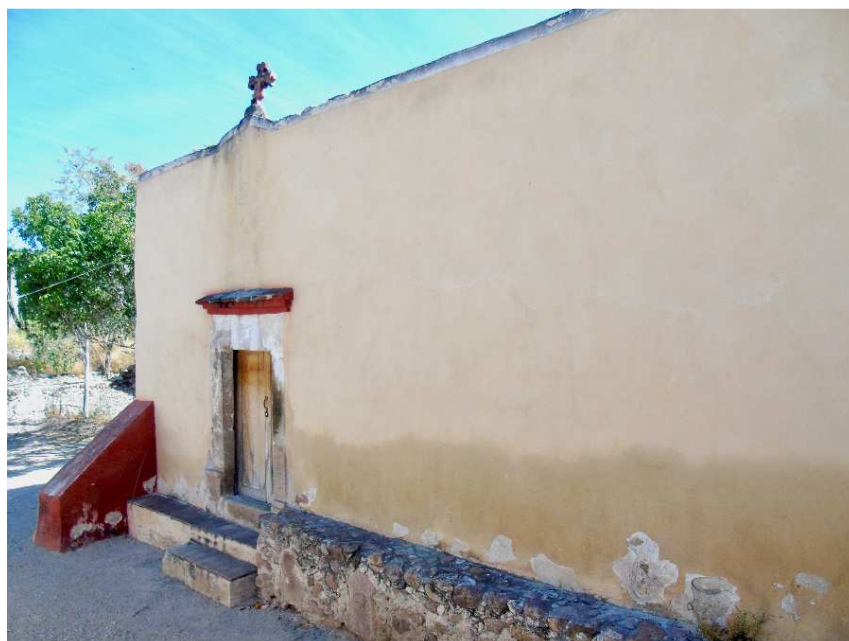
La humedad por capilaridad o ascendente, entra en los conductos capilares de los materiales que componen un muro³⁵. El agua que penetra en los materiales porosos del muro, sube hasta alcanzar niveles elevados³⁶. Las manchas³⁷ oscuras en el suelo y el soporte mural, presentan eflorescencia es sus bordes, la cual va ampliándose una vez que la zona húmeda se ha secado. Esta acción aumenta la degradación en el muro, afectado el enlucido. En ocasiones, el agua del subsuelo que sube por los conductos capilares contiene sales que provocan eflorescencias y costras de salitre. Este tipo de humedad se percibe en la capilla de San Diego. En la fachada se observa el deterioro producido por la humedad ascendente que ha dañado sobre todo la cara exterior del muro (figura 11). Al interior del oratorio, el daño es menor, aunque se observa también la humedad en el muro con la aplicación de una capa de pintura con posible impermeabilizante a manera de protección.

Fig. 11: Humedad ascendente en la capilla de San Diego. **Fuente:** Imagen de la autora, 2017.

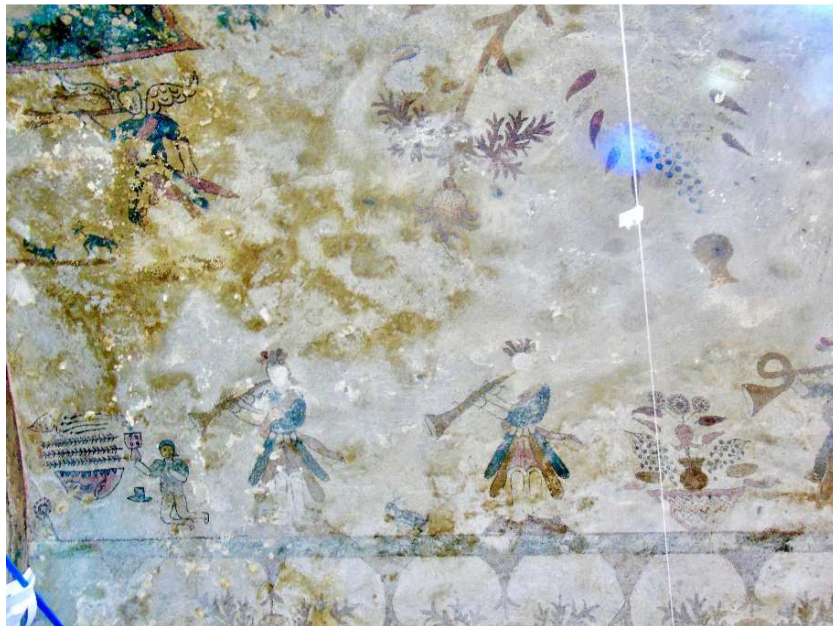
La diferencia de temperatura debido a las ceremonias y rituales celebrados en las capillas, es provocada por la utilización de diferentes objetos rituales como el incienso y las veladoras, que en su conjunto provocan un cambio térmico en el ambiente reducido del recinto. Como ejemplo, la capilla de los Reséndiz presenta este tipo de humedad en el segundo tramo de su bóveda, muy cerca del arco fajón que divide el espacio (figura 12).

Fig. 12: Humedad por condensación, capilla de los Reséndiz. **Fuente:** Imagen de la autora, 2017.

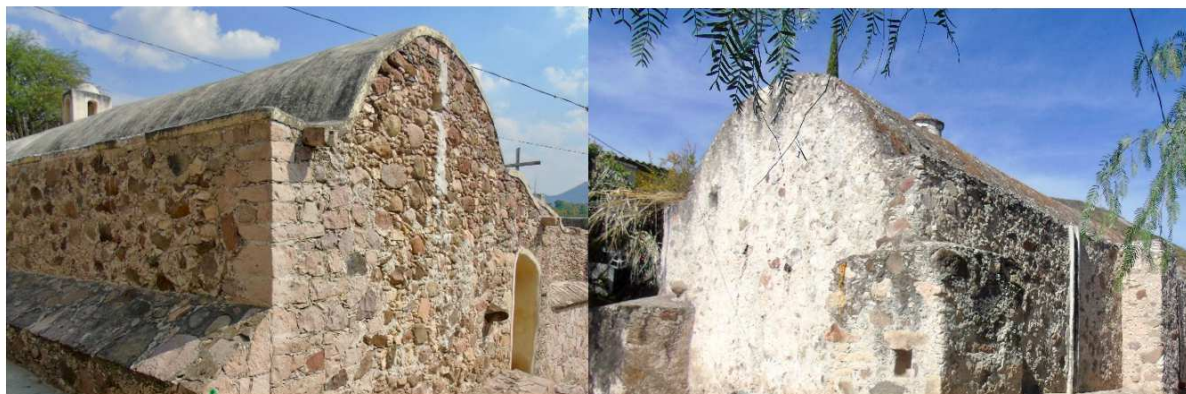
La humedad por filtración, es otro de los problemas frecuentes en las capillas, afortunadamente se han tomado medidas para prevenir este deterioro tratando las cubiertas de los oratorios con materiales que las protejan de la lluvia, por desgracia aún quedan algunos oratorios cuyas cubiertas se encuentran expuestas a las inclemencias del temporal. Nuevamente la capilla de los Reséndiz es la más vulnerable del estudio, presenta una bóveda desprotegida con relación a las otras capillas. A manera de comparación, las siguientes fotos representan la bóveda de Don Bato (figura 13) con un mejor tratamiento en su superficie, y la bóveda de los Reséndiz (figura 14), en la que se puede observar la piedra sin revestimiento.

Fig. 13 y 14: Bóveda de la capilla de Don Bato (izquierda). Bóveda de la capilla de los Reséndiz (derecha). **Fuente:** Imágenes de la autora, 2017.

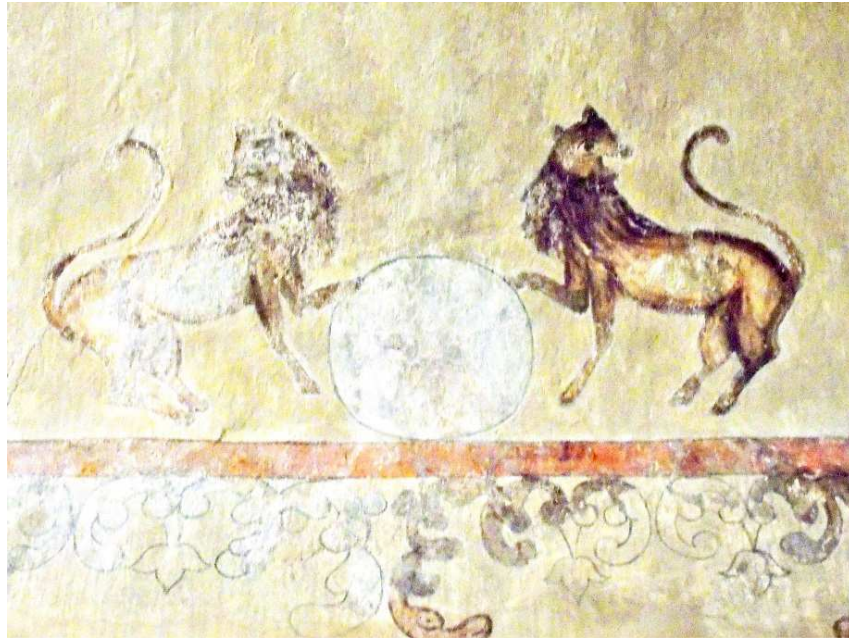
Fig. 15: Pintura lavada, capilla de Don Bato. **Fuente:** Imagen de la autora, 2015.

Cuando penetra el agua, ésta disuelve los materiales solubles que componen la pintura, provocando desprendimiento a causa de su acumulación en huecos. La acidez del agua, característica de los temporales, disuelve los carbohidratos e incrementa el crecimiento de plantas en los huecos que se llegan a formar en la pintura. Por su parte, la abrasión que provoca la pérdida de material, cambia la textura y reduce el relieve; mientras que el cambio de volumen en los capilares, debido a la porosidad del material y los factores ambientales (temperatura, evaporación, agua y aire), produce tensión que puede sobrepasar la resistencia del material⁴⁵. La temperatura⁴⁶ en regiones desérticas varía considerablemente entre el día y la noche. Estos cambios de temperatura pueden provocar daños en la pintura como fracturas, fisuras, hinchamiento, fragmentación y separaciones.

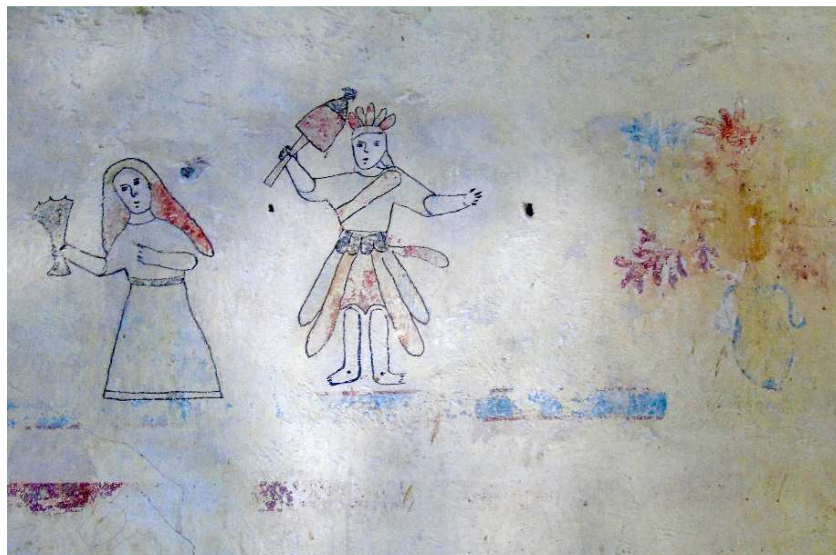
Fig. 16: Intervención humana en la capilla de los Reséndiz. **Fuente:** Imágenes de la autora, 2017.

Algunas circunstancias ligadas a la función del espacio que alberga la pintura mural, pueden ser decisivas en el estado de conservación de la obra. De acuerdo a la finalidad de la pintura mural, ésta puede formar parte de un espacio de culto religioso, un recinto familiar, un centro académico, etcétera. Las condiciones de las capillas de los otomíes, influyen en el estado de su pintura mural ya que es frecuentemente la poca luz y ventilación, factor que deteriora estas obras. Algunos objetos rituales como el incensario han dañado también los murales, después de una utilización periódica y prolongada.

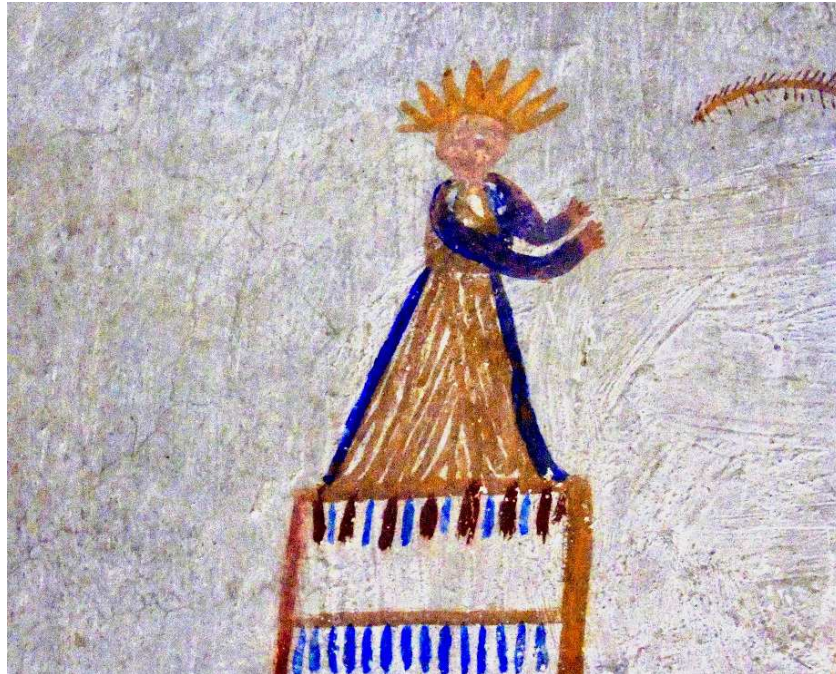
En la capilla de “Ndodo” se puede ver una intervención tardía en varias de sus escenas murales. Como ejemplo se presenta el repinte sobre una figura a la que se le aplicó pigmentos sintéticos color azul y amarillo (figura 17), también se pueden ver inscripciones de nombres de algunos miembros de la familia junto a la fecha: 30 de julio de 1862.

Fig. 17: Repinte de una figura en la capilla de “Ndodo” Grande. Fuente: Imagen de la autora, 2015.

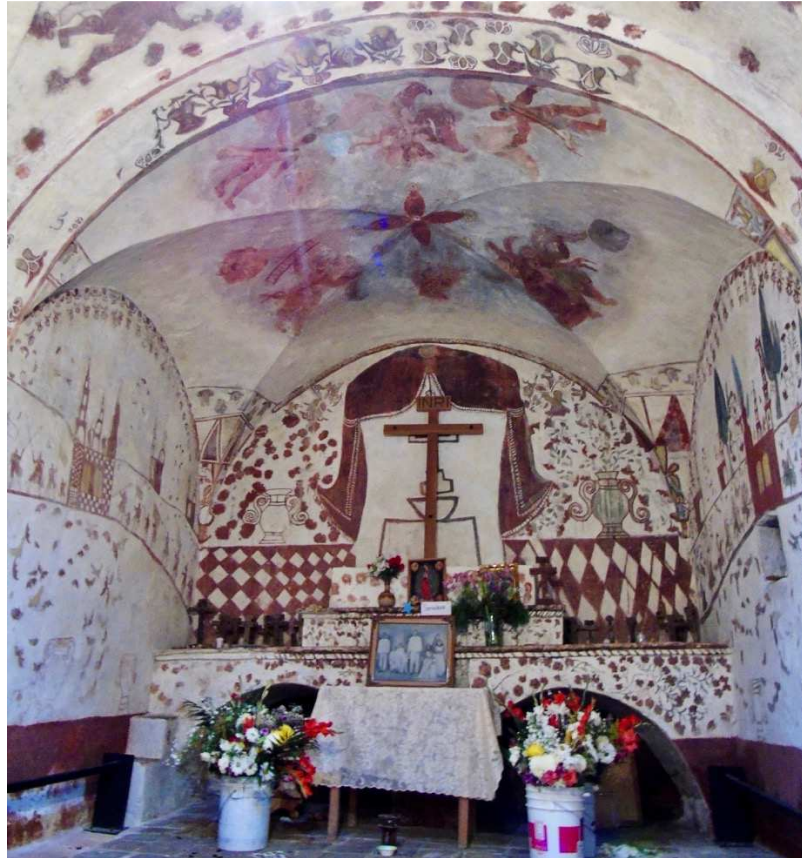
Fig. 18: Vista del altar y bóveda de la capilla de San Diego. **Fuente:** Fotografía de la autora, 2017.

Un examen visual⁵¹ (figura 18) resulta crucial para detectar alteraciones en la pintura. Por medio de un análisis visual detallado (utilizando instrumentos como una lupa y pinceles), se pueden identificar elementos como grietas o fisuras en la obra. El daño estará relacionado con los agentes de deterioro⁵², y las alteraciones de la obra se observarán en la capa pictórica.

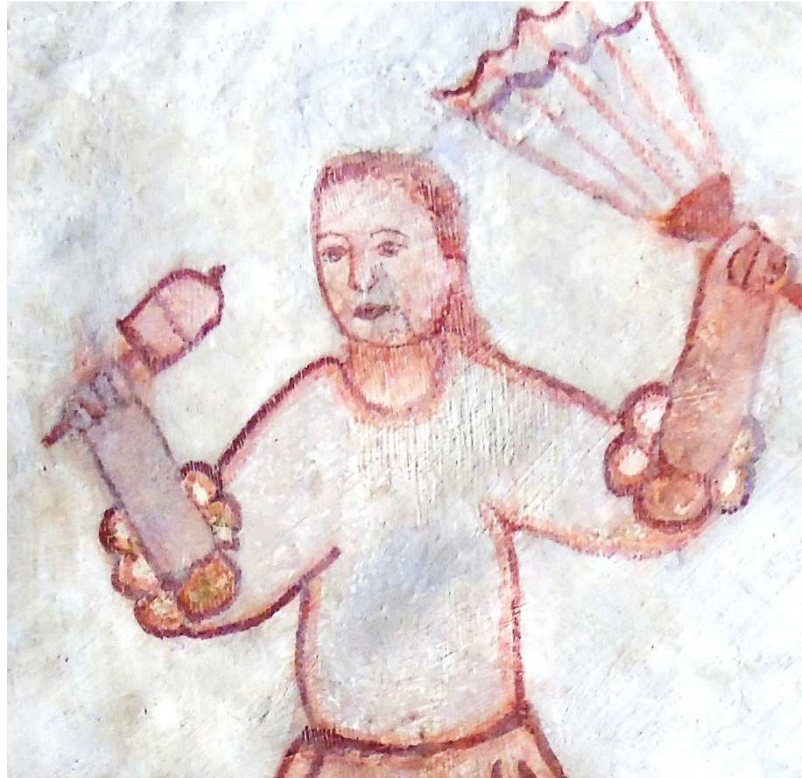
La técnica de reintegración cromática aplicada en los murales de la capilla de los Luna fue *trateggio rigattino*⁶¹. Se aplicó por medio líneas cromática verticales y paralelas en la mayoría de la pintura mural. A continuación, se expone un ejemplo de *trateggio* en una figura del muro lateral de este oratorio (figura 20).

Fig. 20: Reintegración cromática, *trateggio rigattino* en mural de la capilla de los Luna. **Fuente:** Imagen de la autora, 2015.
