APROXIMACIÓN AL RIESGO DE INUNDACIÓN EN DOS DIPUTACIONES DE LA CIUDAD DE CARTAGENA (MURCIA, ESPAÑA)*

*Yolanda Álvarez Rogel, Francisca Navarro Hervás
y M^a Carmen Granell Pérez***
Universidad de Murcia

APPROXIMATION TO THE RISK OF FLOOD IN TWO *DIPUTACIONES* OF CARTAGENA CITY (MURCIA, SPAIN)

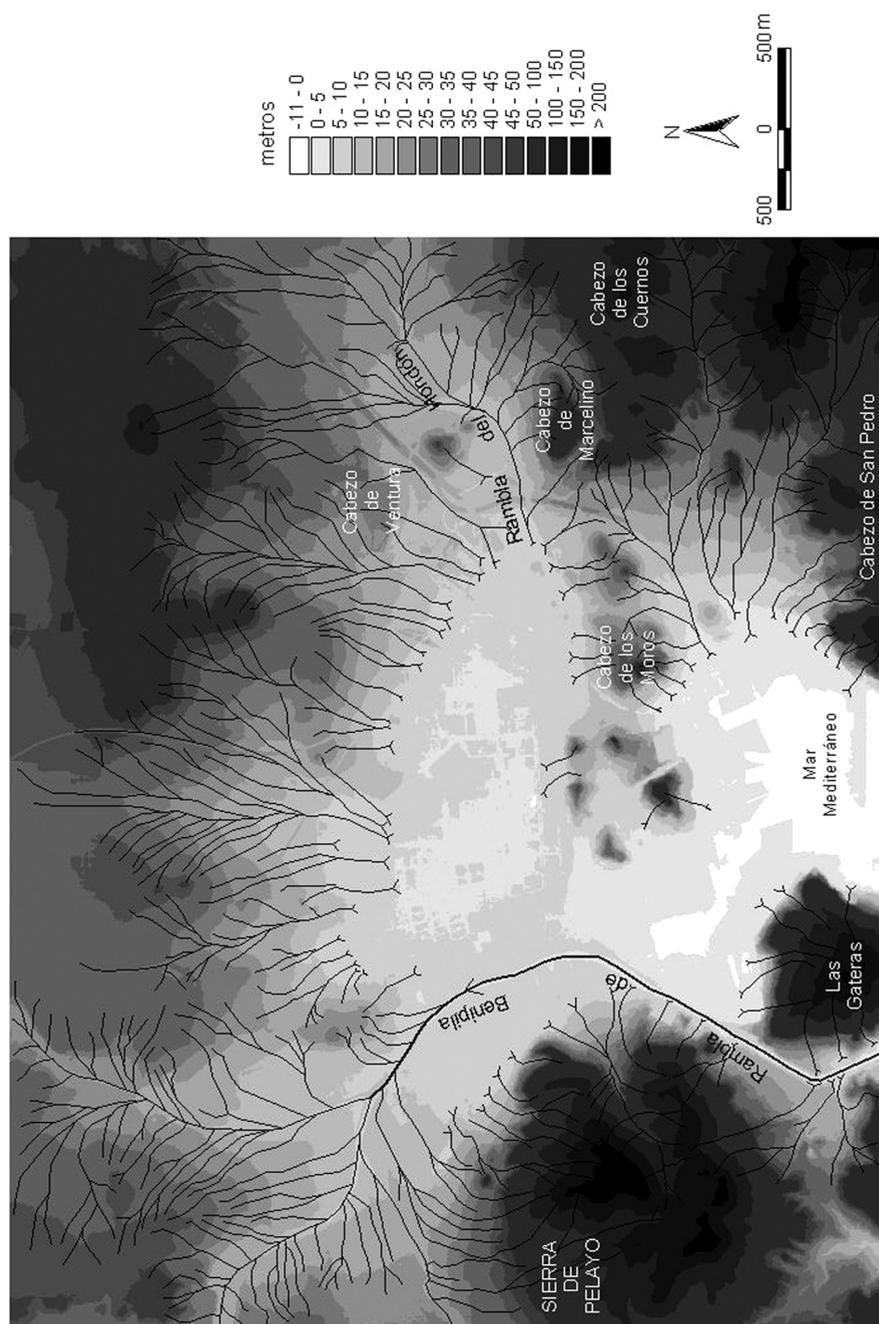
FIGURA 1

Altimetría y disposición de la red de drenaje en la ciudad de Cartagena y su entorno.

Este barrio se localiza junto a la bahía, al Este del casco antiguo y al Sur del Cabezo de los Moros (Fig. 2). Antigua barriada de pescadores, fue el primer foco industrial de la ciudad (fábricas de cristal, desplatación, cobre, fundición, etc.) y contaba con muelles para carga de mineral. Se ubica sobre una ladera de fuerte pendiente, ocupando el interfluvio entre los brazos difluentes del cono aluvial que origina un barranco procedente del Cabezo

Este barrio ocupa un antiguo almarjal, herencia de la regresión flandriense que originó numerosas lagunas en todo el Sureste peninsular (LILLO CARPIO, 1987). Colmatado en parte por arrastres procedentes de las ramblas de Benipila y Hondón, fue siendo desecado por obras de saneamiento y desescombro desde el siglo XVIII. Con el encauzamiento, desviación y soterramiento de algunos cauces, acequias y confluencias, la ciudad fue creciendo hacia este sector rehundido dentro de la depresión existente al norte del casco histórico, donde ha ido a parar la sedimentación distal más fina de todos los pequeños conos aluviales que generaron los cursos que allí desembocaban (Fig. 1). Coincide con

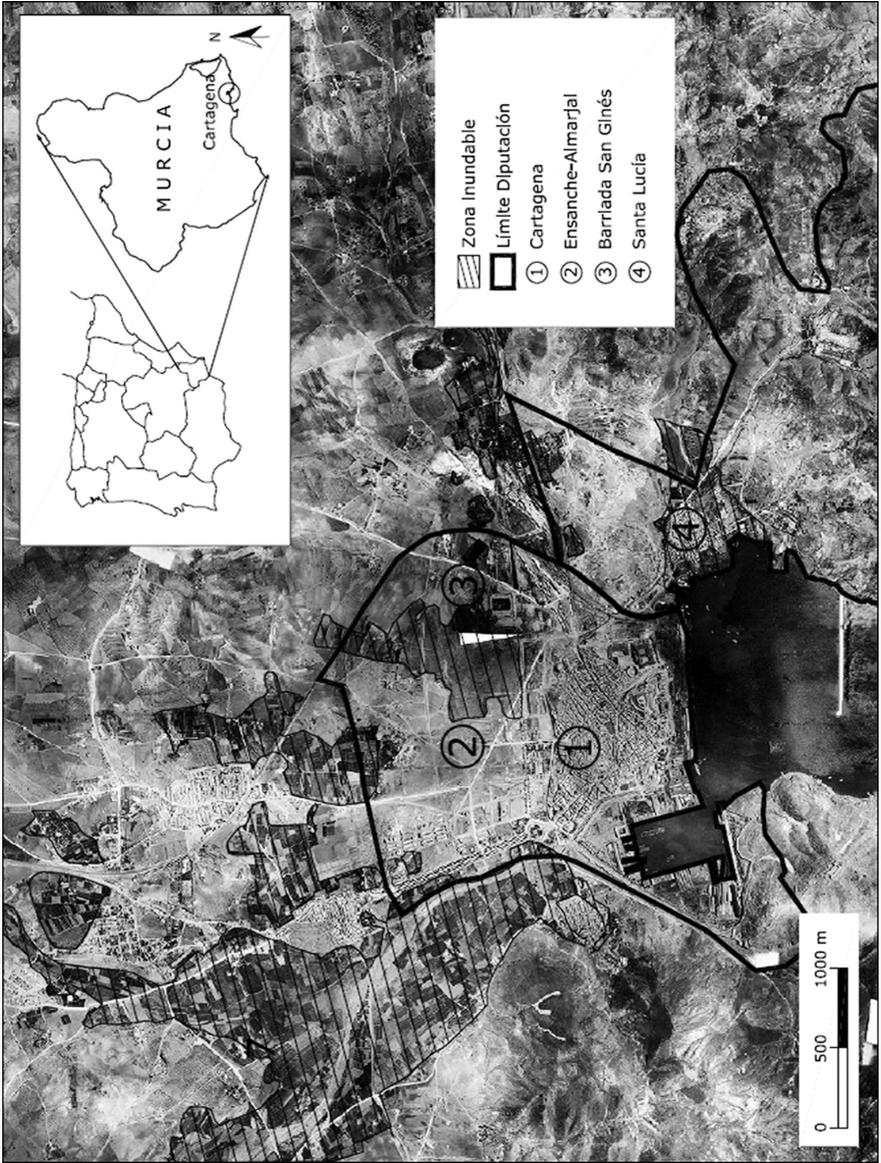
FIGURA 2
Localización de áreas inundables y barrios estudiados (vuelo de Ruiz de Alda 1930).

Se considera como barrio Cartagena el Casco Histórico y el espacio urbano que, hacia el Oeste, se extiende hasta la rambla de Benipila (Fig. 2). Inicialmente amurallado, ubicado sobre cinco colinas y lindando al Sur con la bahía, sus edificios, en manzanas muy irregulares, no tenían más de tres alturas y sus calles estrechas se adaptaban al relieve local. El barrio conserva hoy buena parte de esa estructura y trazado urbano, aunque muchos edificios ruinosos han sido reemplazados por otros con mayor altura. En su expansión urbana hacia el Oeste, ocupó el antiguo desagüe de la laguna interior hacia el mar de Mandarache, colmatado por las avenidas del cono aluvial de la Rambla de Benipila. En la actualidad, las calles más céntricas y comerciales se sitúan entorno al antiguo estrecho que separaba los sectores deprimidos, como ilustra bien la Figura 1, con cotas comprendidas entre 0 y 5 metros. Las inundaciones que se producen siguen la dirección de la calle del Carmen, la misma de la rambla de Benipila antes de su desviación, y la del estrecho de agua. Este sector se inunda por que el cauce canalizado está topográficamente más alto que las zonas adyacentes, a semejanza de lo que ocurre de forma natural en las llanuras de inundación de los ríos, con la diferencia de que, en este caso, se está induciendo el riesgo.

Como su nombre indica, el barrio es de trazado moderno: planta en cuadrícula, calles amplias, grandes manzanas de edificios con alturas de nueve y diez plantas que, hacia Norte y Este, pierden altura y se mezclan con bloques de viviendas sociales y casas de planta baja. Las zonas con mayor riesgo de inundación siguen dos trayectorias confluentes en el centro del barrio, una NW-SE y otra casi E-W que coinciden con la dirección de las dos ramblas principales (Fig. 1). La causa de las inundaciones radica en que al estar el nivel freático muy alto y tener un sustrato arcilloso impermeable la intensidad y rapidez de las lluvias satura el alcantarillado que desborda por los imbornales inundando calles, bajos y garajes. Las calles que se inundan con más frecuencia están próximas a Reina Victoria Eugenia en su confluencia con Juan Fernández (Parque de Los Juncos y Cuartel de la Guardia Civil), y hacia Juan de la Cosa (Fig. 2), todas afectadas por la última inundación de 28/09/2009.
