# RESTAURACIÓN DE LA PARROQUIA DE SANTA FLORENTINA. LA PALMA. CARTAGENA

*Francisco José Sánchez Medrano · Pilar Vallalta Martínez*

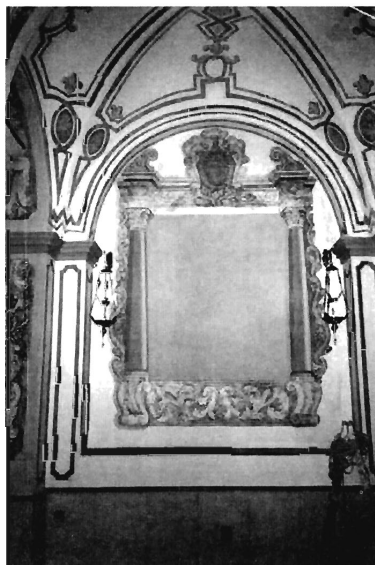
En las capillas de Santa Teresa (crucero derecho), Bautismo (crucero izquierdo) y Sagrario los dibujos son similares al resto de la iglesia pero variando las formas. Entrelazados poligonales donde predominan las líneas curvas en azul, enmarcando como motivo central unos escudetes en forma de cartelas, rodeado de rameados carnosos de hojas de acanto en ocre, o

escudos circulares imitando ventanucos (paralelos con los motivos decorativos de la iglesia del convento de Las Anas de Murcia).

Los dibujos de las bóvedas de las capillas y los paramentos verticales del crucero y capillas laterales son entrelazados poligonales en azul, con pequeños ramos de hojas de acanto, en colores rojo y ocre.
