III. CAMPAÑAS REALIZADAS TRAS EL SIMPOSIO. 2001-2003. LA EXCAVACIÓN EN EXTENSIÓN. EL EDIFICIO VA TOMANDO FORMA

1. Campaña de 2001

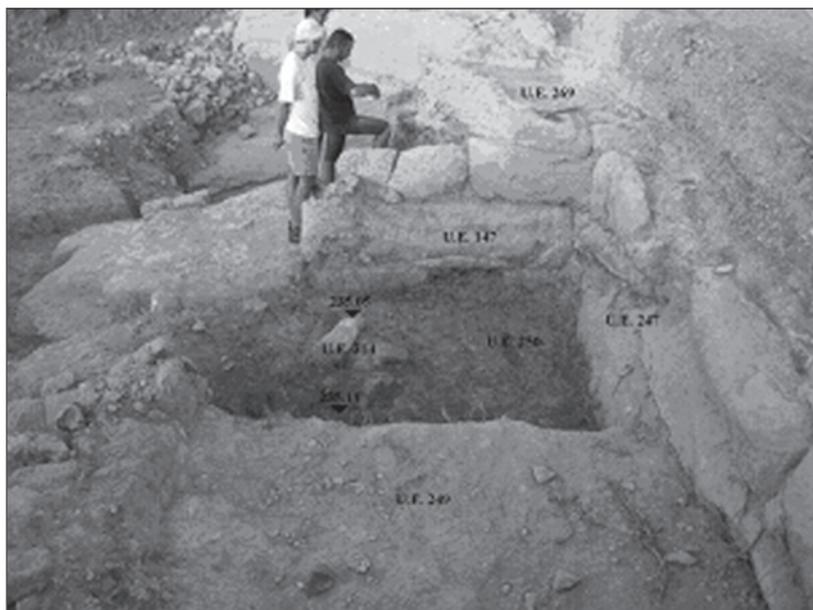
La habitación Norte durante su proceso de excavación

Sin entrar en demasiados pormenores hay que destacar que tras el estrato de abandono y un derrumbe (UE 326) apareció una unidad estratigráfica (UE 327) correspondiente a un vertedero (tierra quemada con material de deshecho quemado, huesos en abundancia, etc.) entre cuyos materiales había un fragmento de cerámica verde-manganeso y otro de reflejo metálico datables entre los siglos XII y XIII.

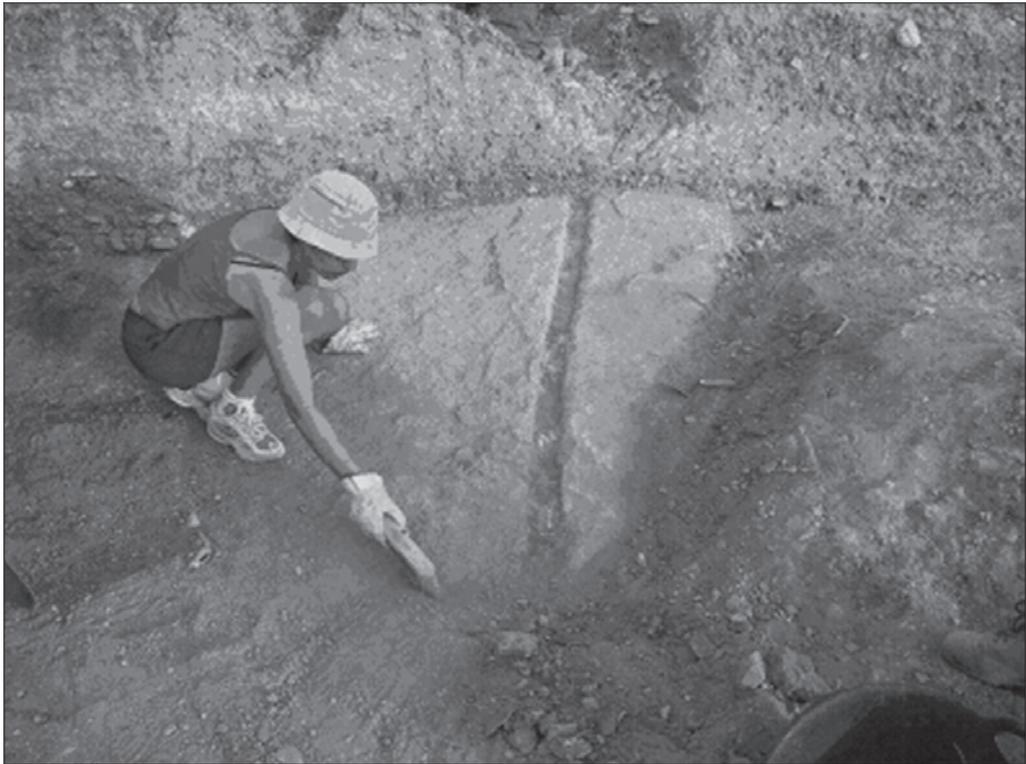
La roza abierta en la roca

de unos 5 cm de anchura ó 2 cm y más de un metro de longitud que conserva en su interior restos de mortero.

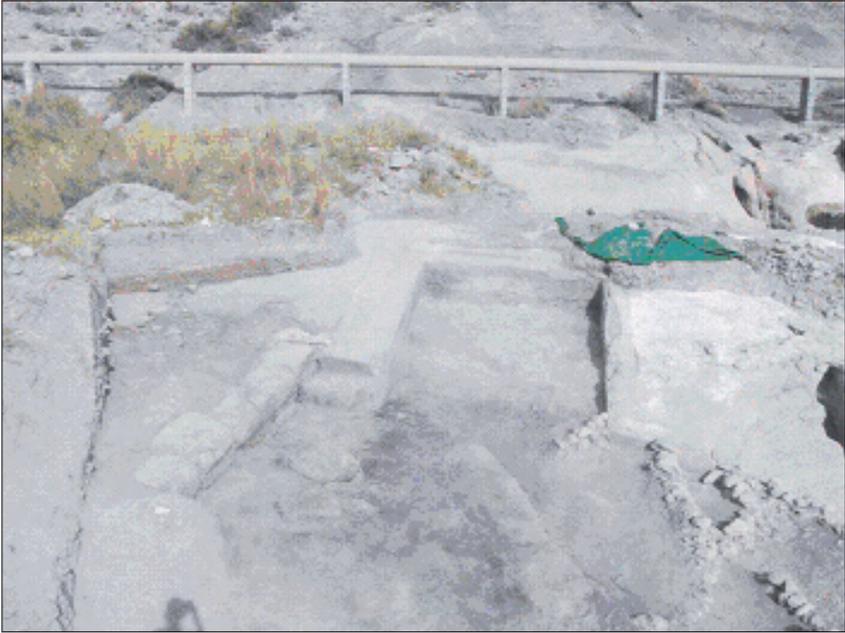
Zona meridional de la excavación, con la Capilla Sur y el muro ciclopeo.

Un muro de sillares ciclópeos almohadillados al interior aparece en el extremo sureste de la anterior estancia y se desarrolla 6 metros en dirección Este. La parte exterior del muro está recubierta por mortero hidráulico. Asociado al muro aparece un derrumbe de dovelas, que están cubriendo un estrato del siglo XVII. El muro, que de momento tiene un alzado de 1'5 metros, se apoya directamente en la roca, que está tallada a plomo con éste.

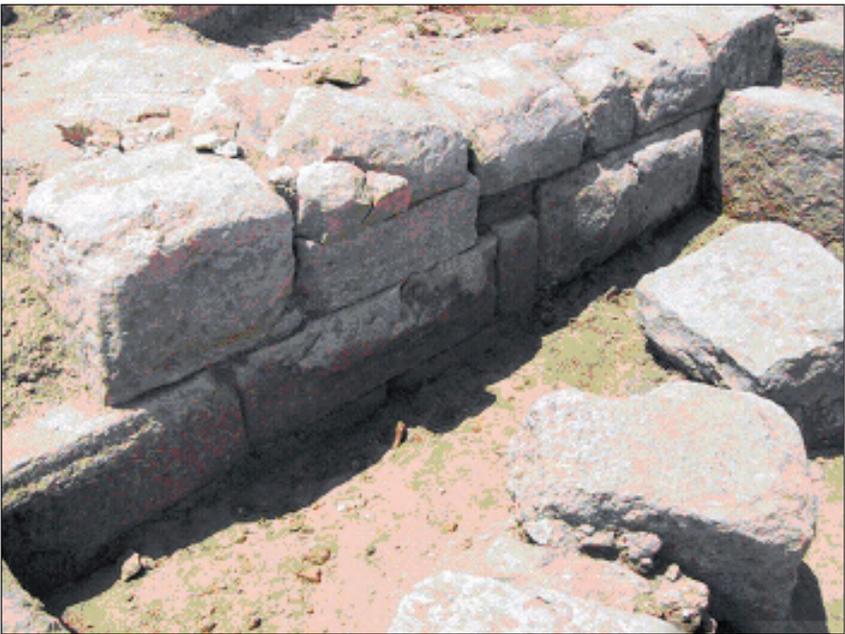
Muro de cierre del recinto

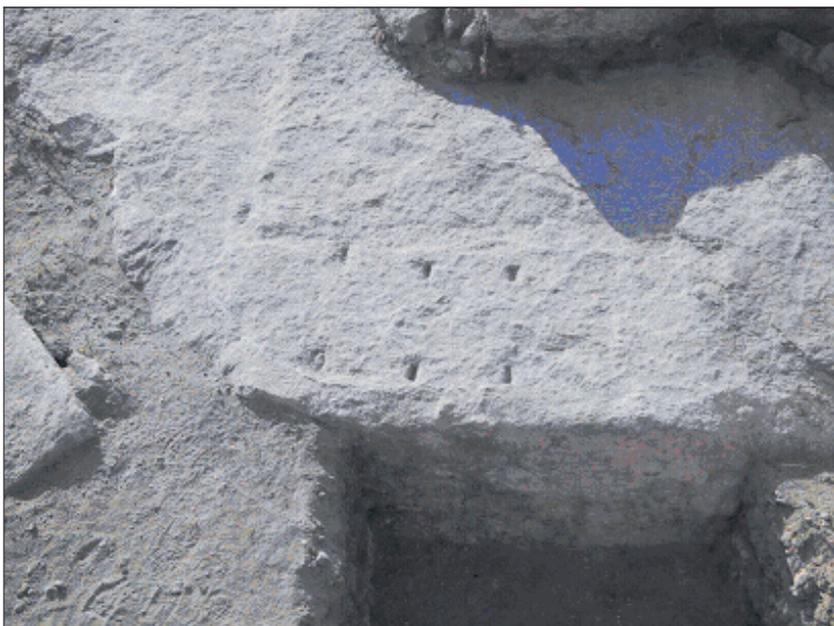
Grapas de sujeción de un pilar del pórtico

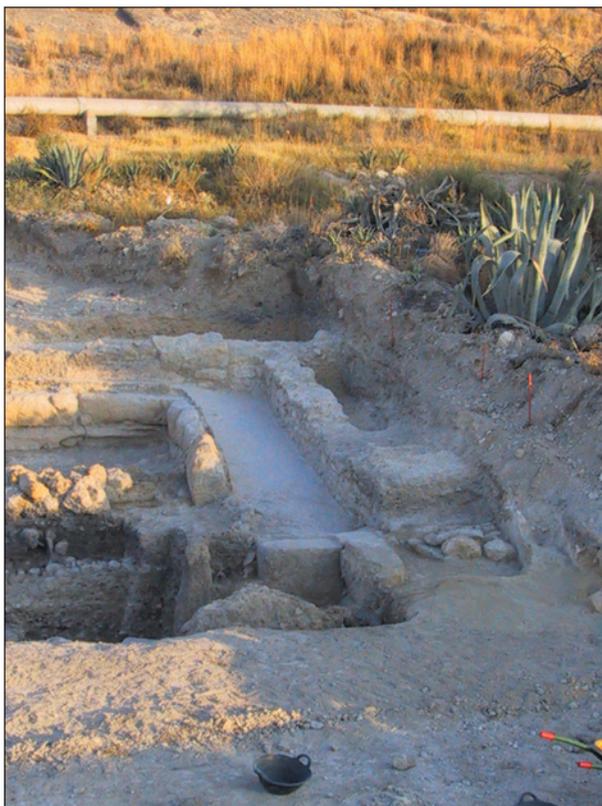
Canalizaciones de signinum alrededor de la Capilla Norte

Además, paralelo a este canal apareció sobre el ninfeo y bordeando el muro occidental de la primera habitación tallada, un canalillo de *signinum* de 30 cm de anchura con dirección S-N que desemboca en un gran canal de 1 m de ancho, también de *signinum*, que con dirección O-E, discurre por el interior del edificio romano. Ambos están a más de 2 m. por encima del suelo del ninfeo y por lo tanto de las habitaciones labradas.

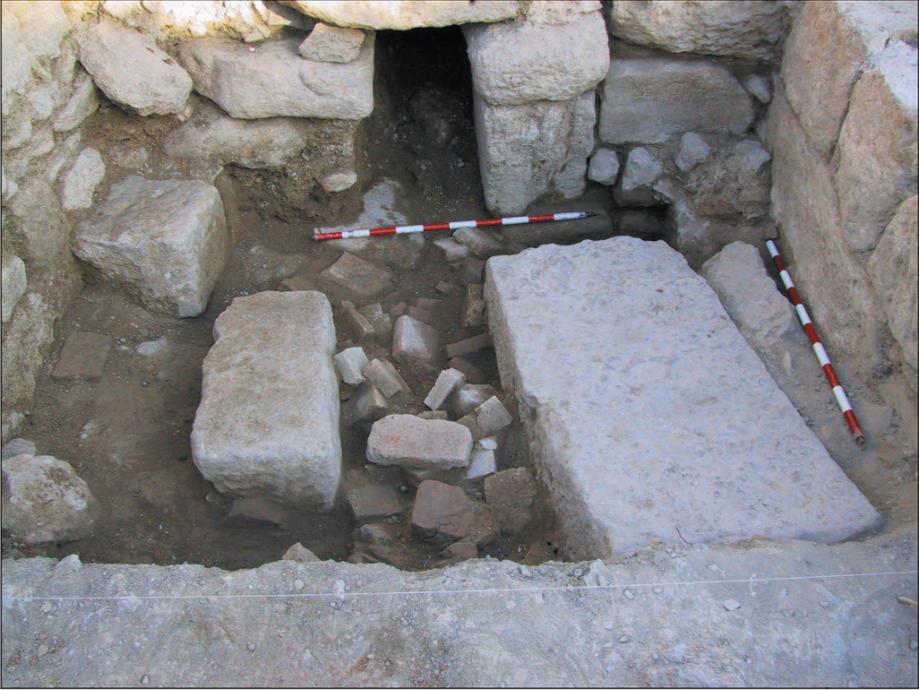
Interior de la Balsa romana con la salida de aguas y el derrumbe de la bóveda de ladrillo islámica

- a) Longitud (N-S): hay una variación entre el lado O y E. En el primero mide 4,20 m. mientras que en el lado E la medida es de 3,90 m.
- b) Ancho (O-E): 2,40 m.

La balsa presentaba en su interior seis cubos de sillería, cuatro de ellos en los ángulos y otros dos junto al centro de cada una de las paredes longitudinales, y estaba rellena por un derrumbe de ladrillos, siendo todo el material cerámico asociado a éste, de época islámica. Es muy posible que en los siglos XII y XIII la balsa estuviera cubierta por dos bóvedas de ladrillo⁴⁴.

Destaca también que en su cara oriental la balsa tiene una boca de entrada de aguas en sillería y que el suelo del estanque, una vez retirados los restos de las bóvedas de ladrillo, está constituido por grandes sillares de caliza con agujeros de castañuelas⁴⁵, discurriendo entre la salida de aguas, el suelo y los muros de sillería un canal.

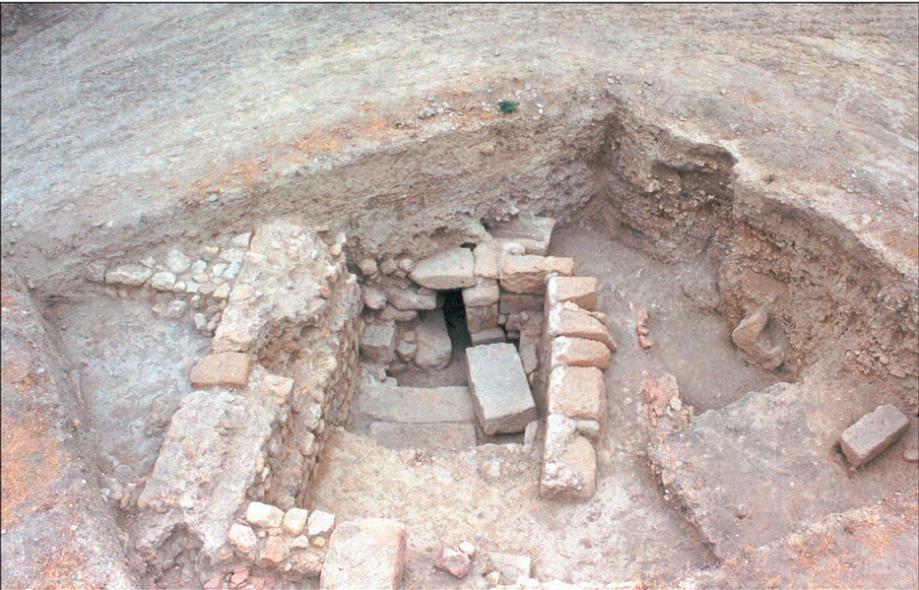
La misma balsa tras la eliminación de los elementos más modernos

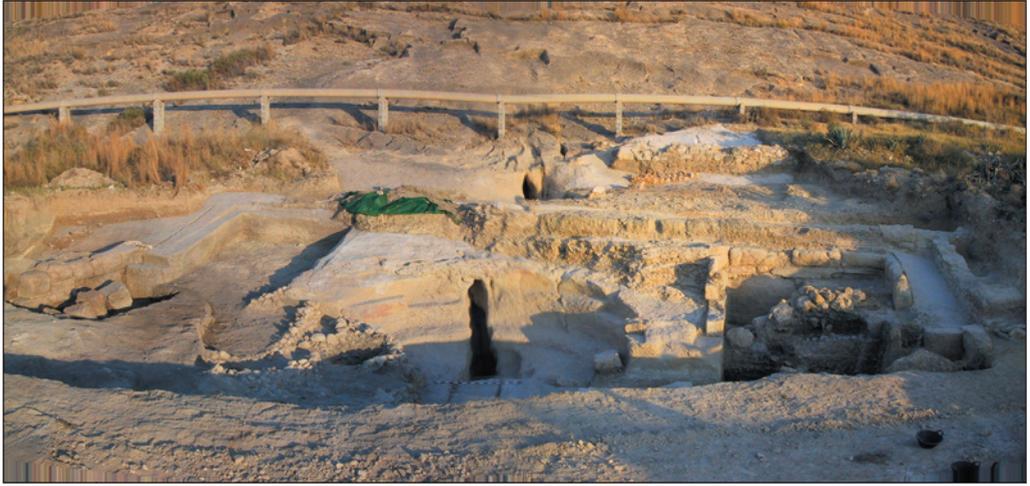
Vista general de la cabecera tripartita

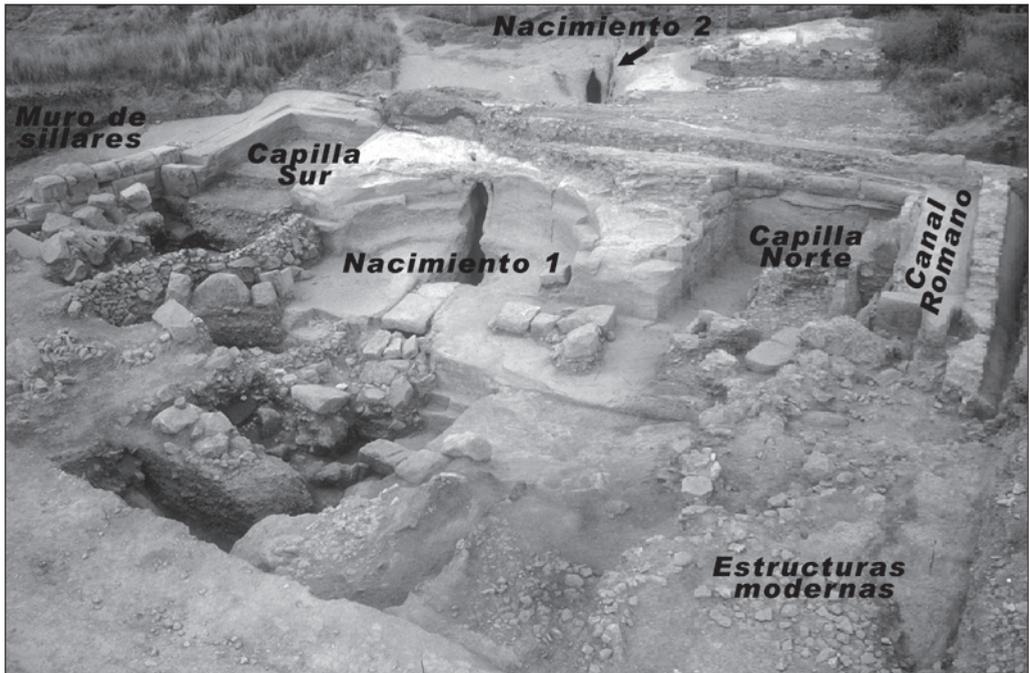
Cabecera tripartita. Estado de excavación tras la campaña de 2002. Baños romanos de Fortuna

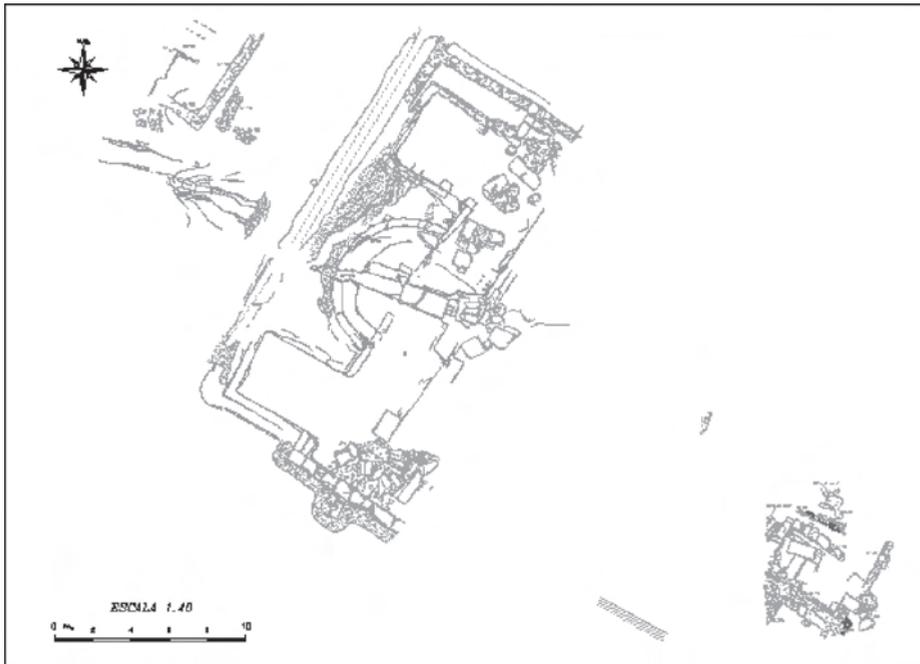
Planta del yacimiento en 2002.

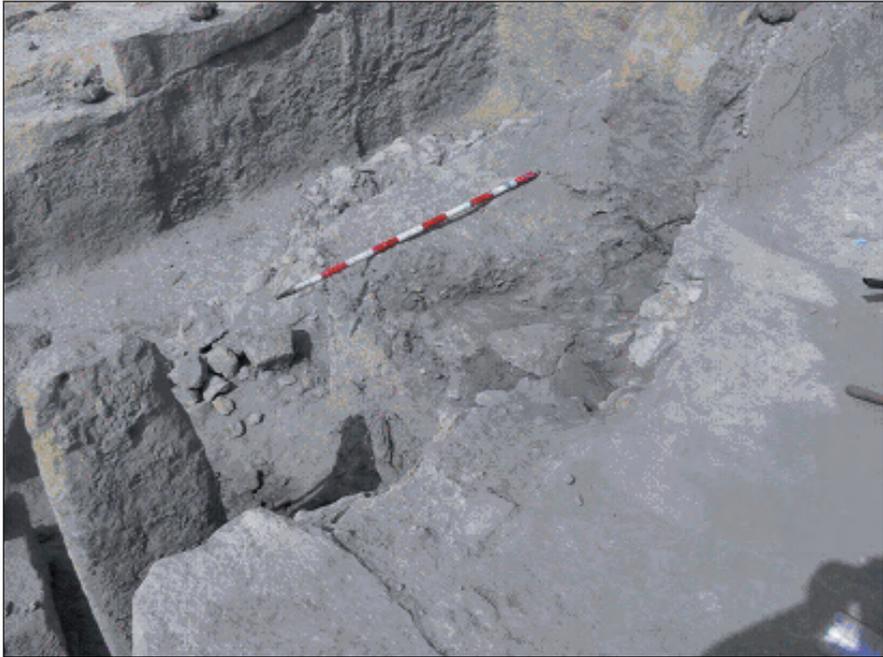
Capilla Norte con Improntas de pilastras y pilastras

norte se conservan las 3 improntas del lado izquierdo y dos de las pilastras del derecho (la tercera si está aun no se documentado pues esa zona de la estancia está, por motivos de seguridad, sin excavar.

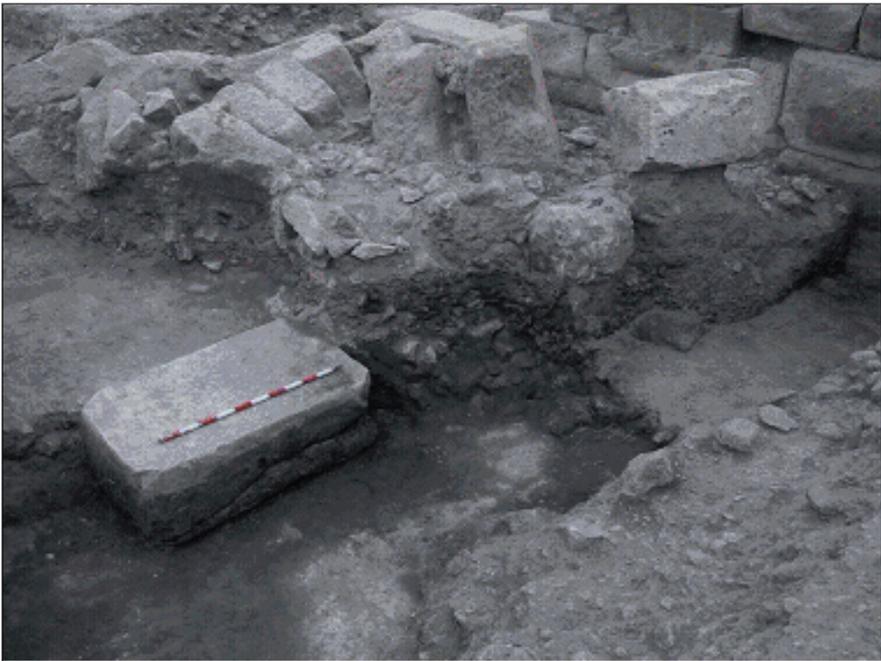
Base de pilar del pórtico

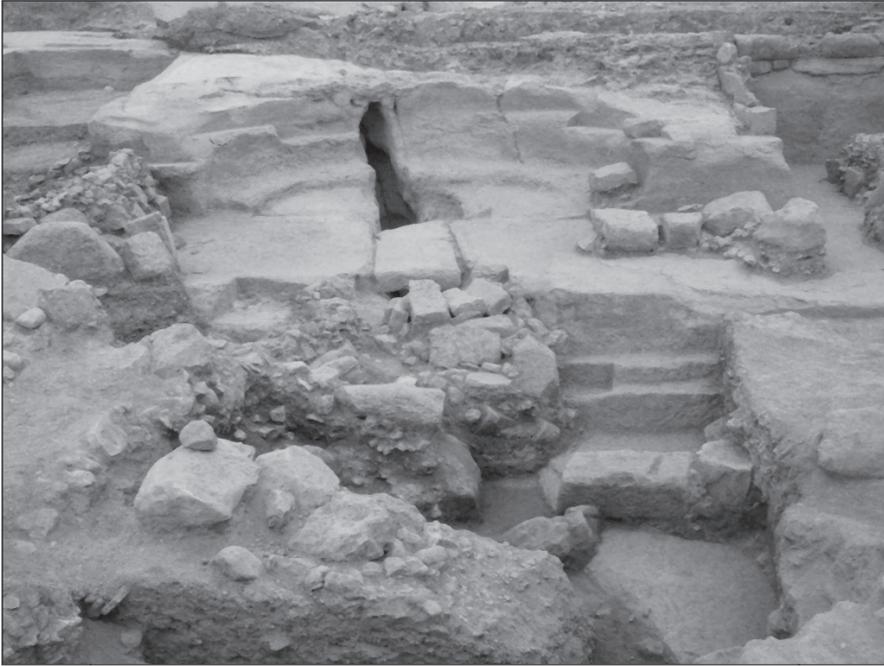
Tras la plataforma se observa la continuación del canal a una cota inferior

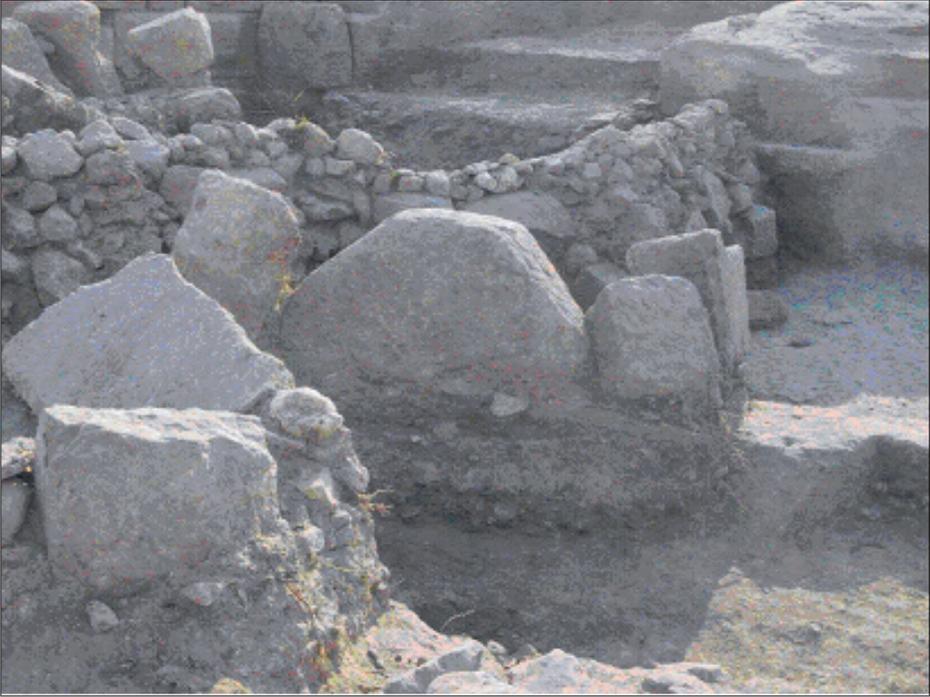
Elementos arquitectónicos reutilizados en terrazas modernas

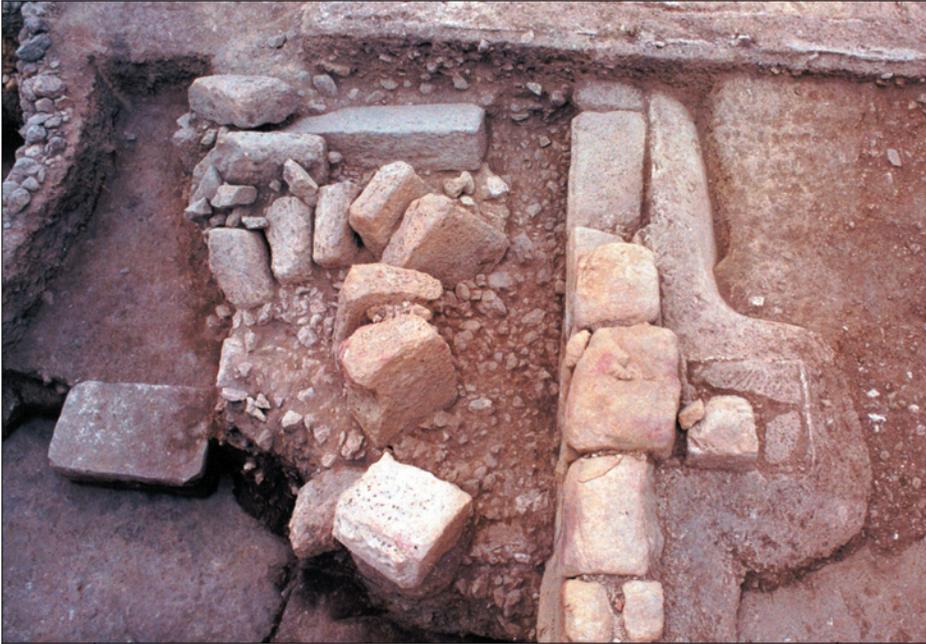
Contrafuerte, base de pilar y derrumbe del arco que existía entre ambos.

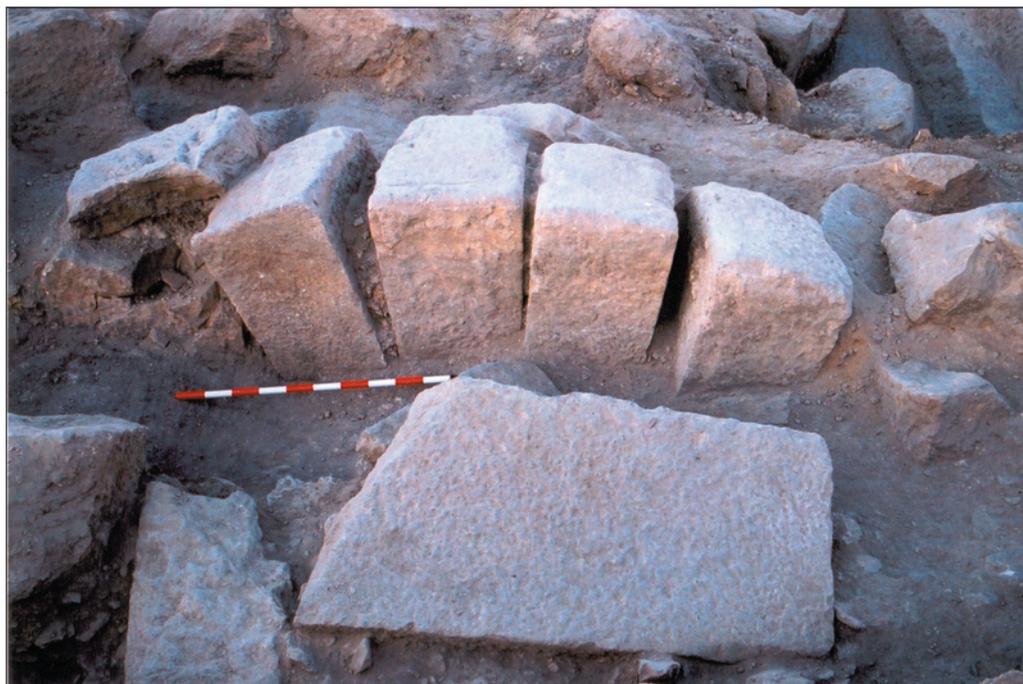
Arco del deambulatorio

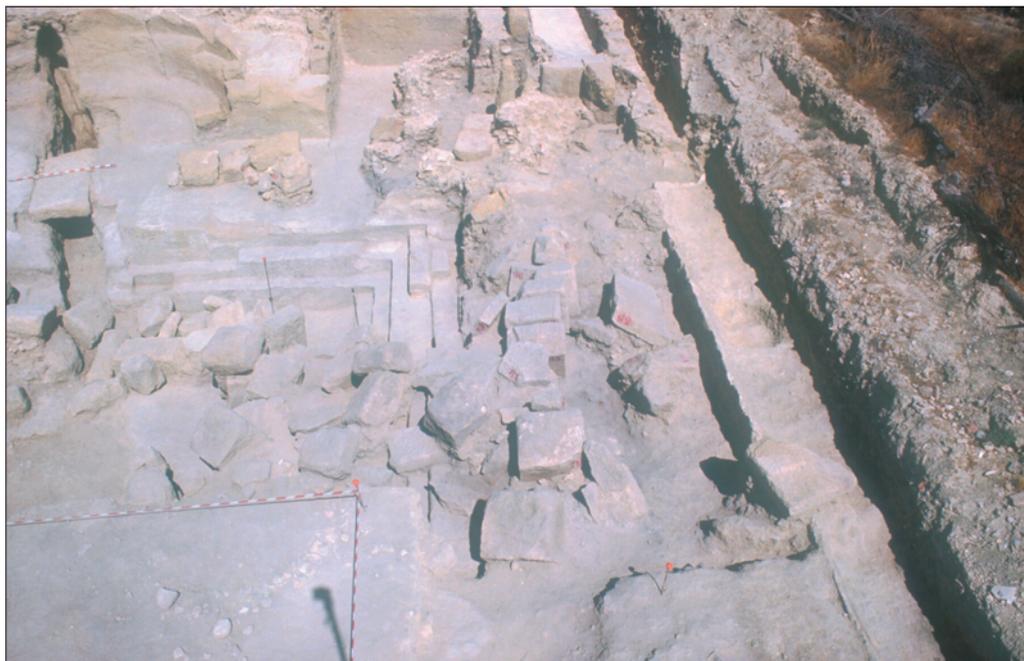
Vista general de la zona Norte, con la piscina en el centro

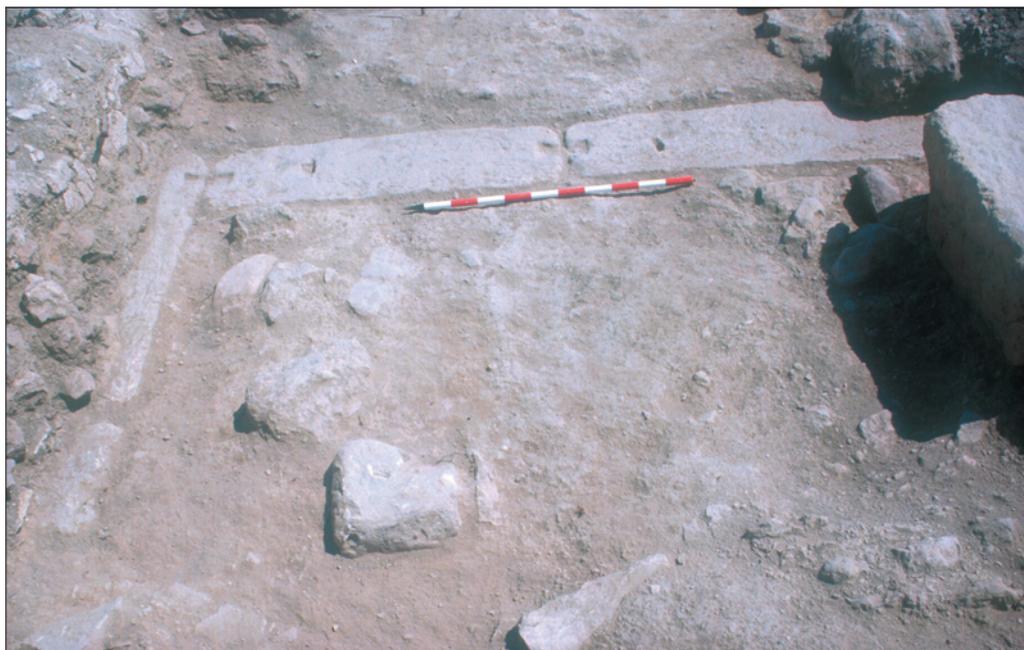
Muro perimetral meridional con colas de milano para unir los sillares

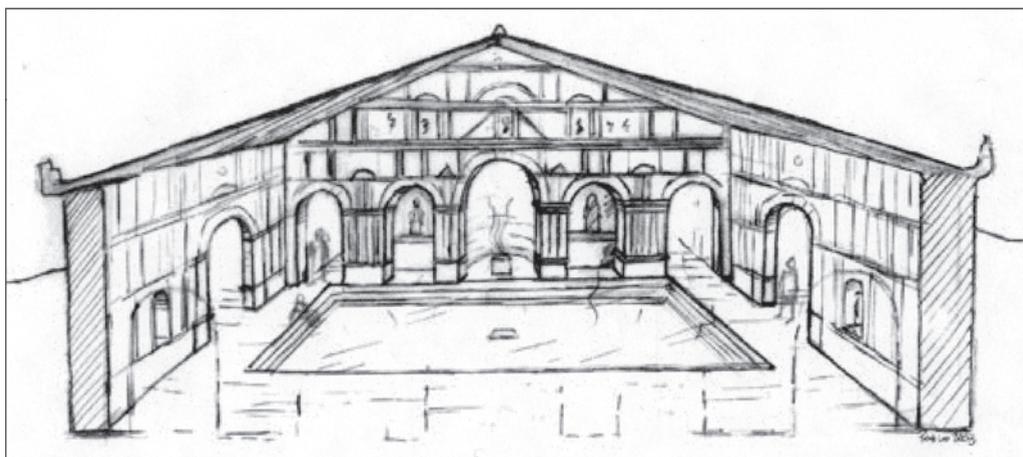
Primera propuesta de reconstrucción
