EL DESPOBLADO ISLAMICO DE
«VILLA VIEJA», CALASPARRA (MURCIA).
MEMORIA PRELIMINAR

INDALECIO POZO MARTINEZ

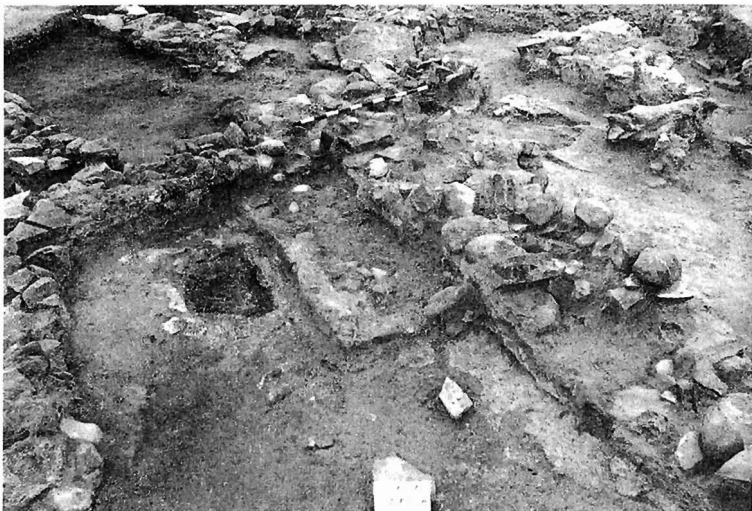
Casa n.º 9. Cocina.

Si el patio es pieza característica en la mayoría de casas de Villa Vieja, no lo es menos la omnipresencia de una cocina. Un gran porcentaje de viviendas, incluso aquellas de reducida superficie, constan de una habitación cuya función primordial es la de preparar y elaborar los alimentos. Entre sus elementos no suelen faltar el hogar rehundido en el suelo y el poyete rectangular normalmente situado a la derecha de aquél; ocasionalmente puede existir una alacena en la parte anterior del hogar o en otro lugar de la cocina.

El hogar, aunque es elemento fundamental e indispensable en todas las cocinas, no parece exclusivo de ellas; en más de una vivienda se ha constatado su presencia en otras habitaciones, incluso en el patio. Los hogares ofrecen una morfología variada aunque el más frecuente es un tipo fabricado en yeso, ligeramente rehundido en el sue-

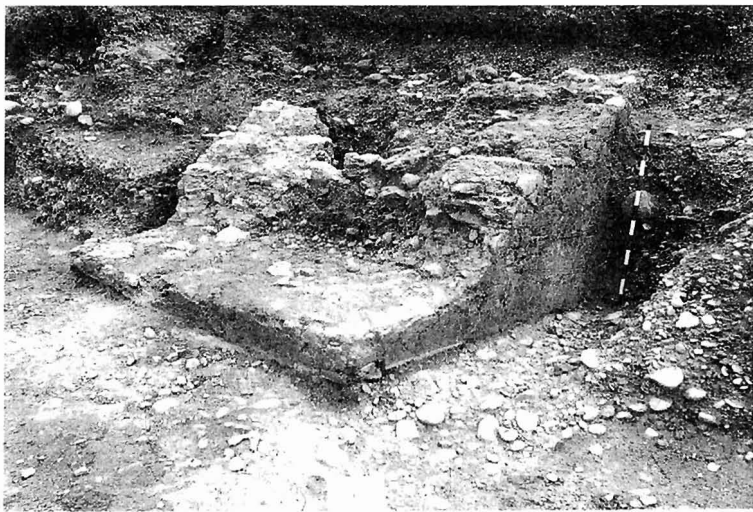
Torreón de base maciza.

El lienzo de cierre tiene una anchura máxima que rebasa el metro y está sustentado por dos contrafuertes perpendiculares que cruzan el foso. En el espacio rectangular comprendido entre los contrafuertes, el muro de cierre y el lado occidental del foso se han encontrado las improntas de unos maderos tendidos seguramente para conformar un forjado. Es posible que este espacio se utilizase como una torre cuya función sería la de proteger y controlar el acceso al poblado.

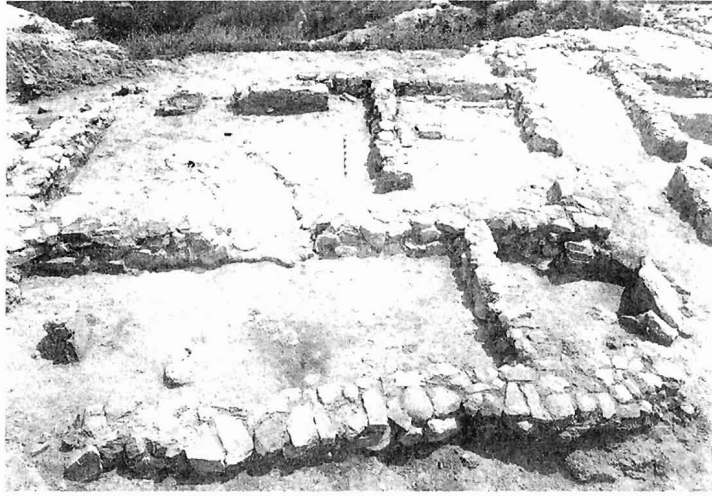
Casa n.º 1. Planta.

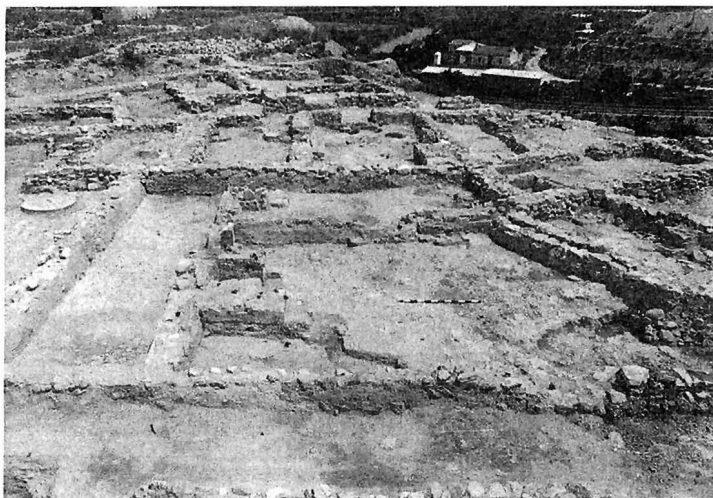
Casa n.º 5. Planta.
