AREA DE TABERNAE TARDORROMANAS EN CARTAGENA

*M^a Dolores Láiz Reverte
Elena Ruiz Valderas*

AREA DE TABERNAE TARDORROMANAS

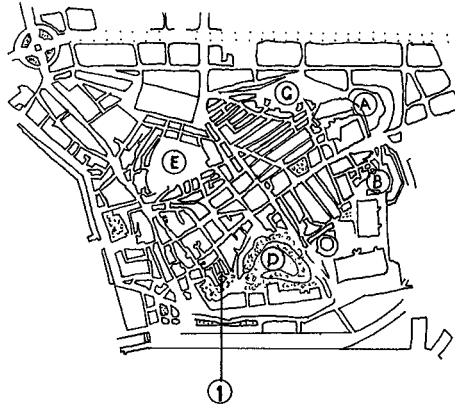
Con el presente trabajo queremos dar a conocer una edificación tardorromana hallada en la excavación del solar C/. Orcel-C/. Don Gil, núms. 21-25, realizada en septiembre de 1986 por las que suscriben (plano 1).

- Ⓐ SAN JOSE
- Ⓑ DESPEÑAPERROS
- Ⓒ MONTE SACRO
- Ⓓ MONTE CONCEPCION
- Ⓔ MOLINETE
- ① SITUACION DEL SOLAR

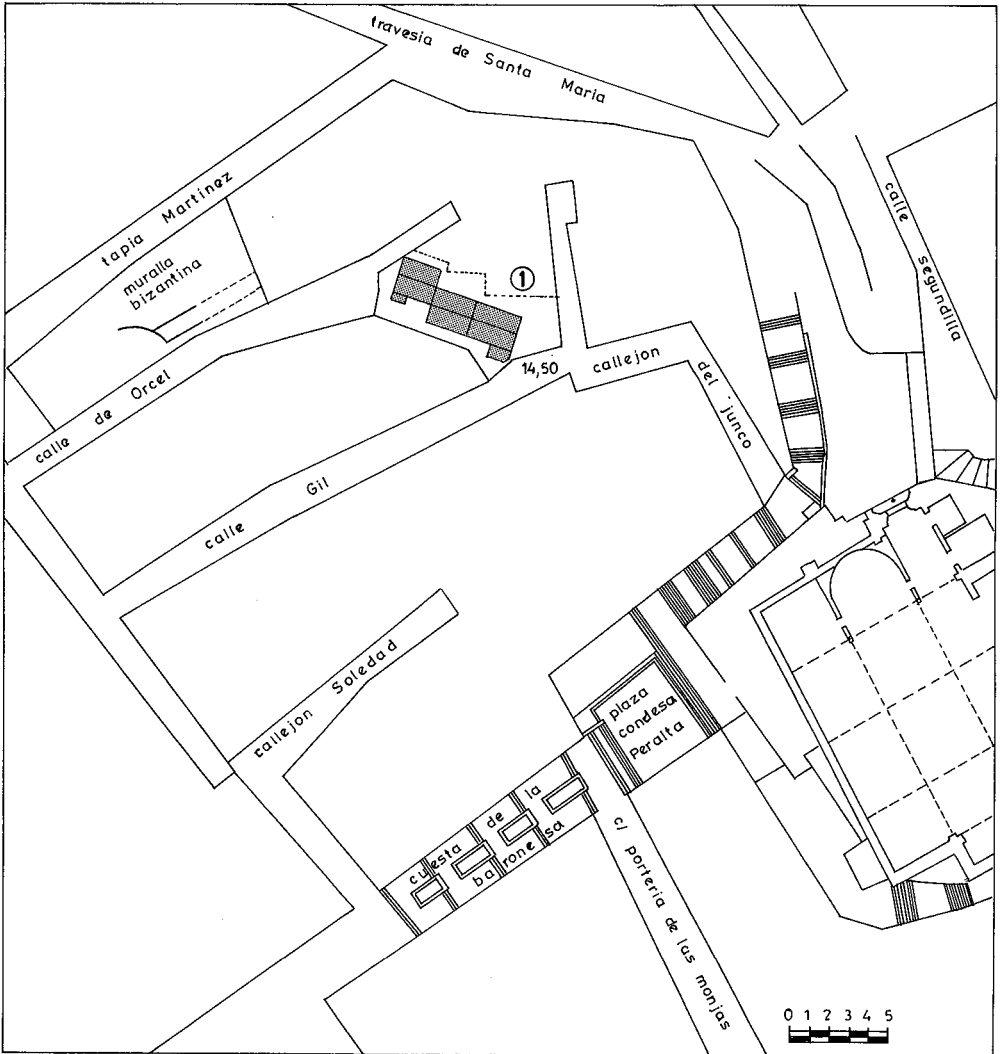
Conocemos muy parcialmente la estructura del conjunto arquitectónico. Este presenta una planta compartimentada con un muro de cierre longitudinal (muro J) a partir del cual se alinean, en el lado norte, las estancias. Al sur de este muro existe un espacio abierto exterior, en cuyo pavimento encontramos una losa con sumidero para la recogida de aguas de lluvia (plano 2).

En las zonas donde no se ha conservado el suelo hemos podido conocer el sistema de desagüe del edificio. En el espacio exterior junto al muro de cierre hallamos una poceta cuadrangular para la decantación de aguas; cuando se elevaba el nivel de las aguas éstas descendían por una red de canales que transcurre bajo el pavimento exterior y por el subsuelo de las tiendas. El sumidero dispuesto en el exterior comunica directamente con un canal (R1) que parte de la poceta con dirección este-oeste; posteriormente quiebra tomando dirección sur-norte hacia el compartimento 5. En este canal vierte sus aguas otro más estrecho que transcurre junto al muro de cierre en el interior de las *tabernae* (plano 2).

Esta serie de compartimentos nos sugiere por sus características funcionales que nos hallamos ante una zona de *tabernae*. De momento desconocemos el largo de las tiendas, pero todas tienen regularmente de ancho 2,50 m. Los muros están realizados con grandes sillares de caliza gris y sobre todo de arenisca calcárea, alternando estos sillares con obra de piedra mediana bien escuadrada. Los muros medianeros de los compartimentos (50 cm. de espesor) cierran con el eje longitudinal mediante un sistema de superposición de sillares; el sillar del muro de cierre en sentido longitudinal y los que forman las estancias en sentido transversal, dando así mayor consistencia y unidad a la obra.

Los pavimentos de las *tabernae* y del espacio exterior están realizados con losas de dimensiones variadas en caliza gris azulada, y se encuentran a cotas similares 11,92 m. sobre el nivel del mar.

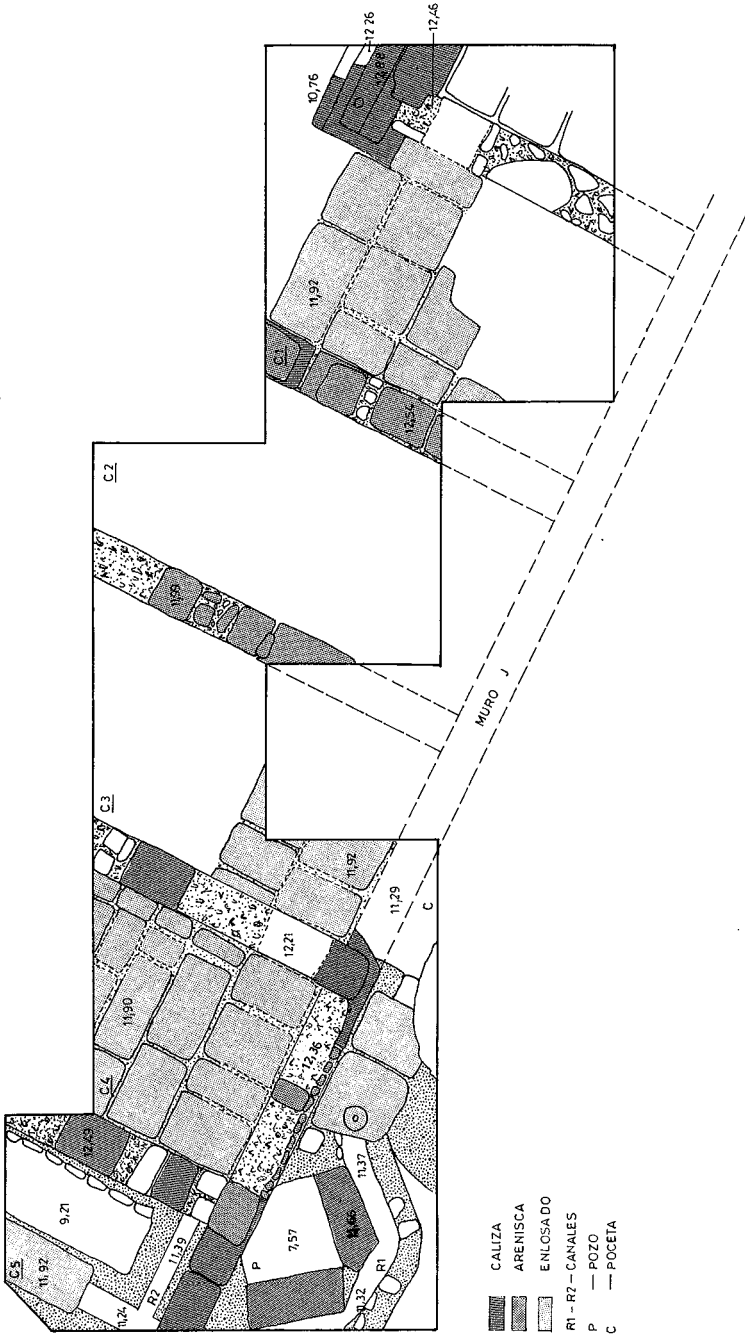
MURO ESTE DEL COMPARTIMENTO 3
ALZADO OESTE

① capitel de marmol blanco

E:III — ESTRATO DE RELLENO

E:IV — NIVEL DE CENIZAS

Más difícil resulta vislumbrar la fecha de construcción. Contamos con los elementos arquitectónicos reutilizados en las cimentaciones de los muros de las tiendas, un capitel, una basa y una cornisa de mármol blanco probablemente importado y de una gran calidad artística que podrían pertenecer a época Julio-Claudia. Por otra parte, los niveles subyacentes presentan un momento de abandono de finales del s. II d.C., por lo que la construcción debió realizarse en un momento posterior a esta fecha (plano 3).

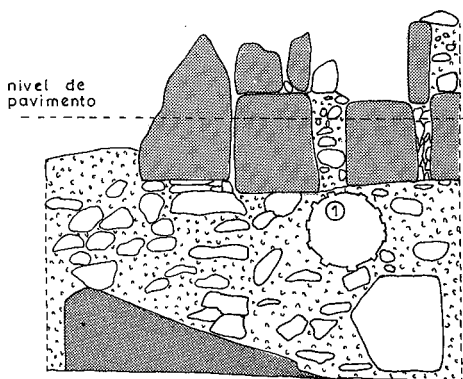
MURO OESTE DEL COMPARTIMENTO 3
ALZADO ESTE

① basa de marmol blanco

② cornisa de marmol blanco

caliza
arenisca

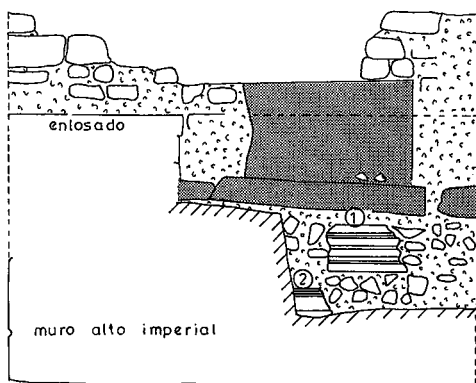
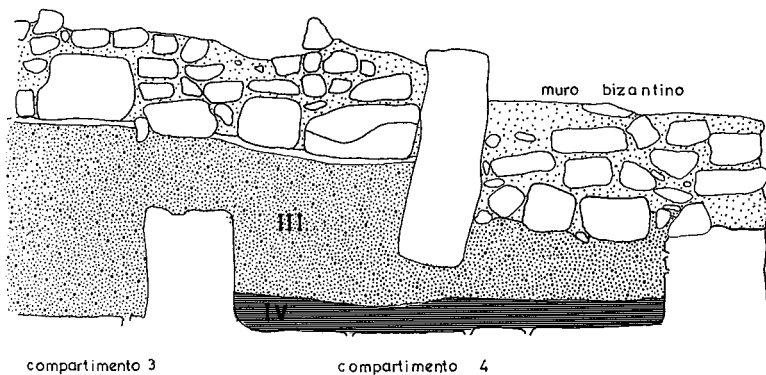
ESTRATIGRAFIA DEL COMPARTIMENTO 4

compartmento 3

compartmento 4

El estudio estratigráfico ha proporcionado datos importantes del momento de abandono del edificio. Sobre el pavimento de los compartimentos 3 y 4 hallamos un nivel de cenizas con cerámicas T.S.CL.D. Hayes: 61, 63, 76, 78, 87, 91a y 93. La mayoría de estas formas están atestiguadas en Conimbriga sobre 475 d.C. y en Carthago entre el 360-440 d.C. (A. Carandini, 1981), por lo que podemos fechar el abandono a finales del s. V d.C. (plano 3).

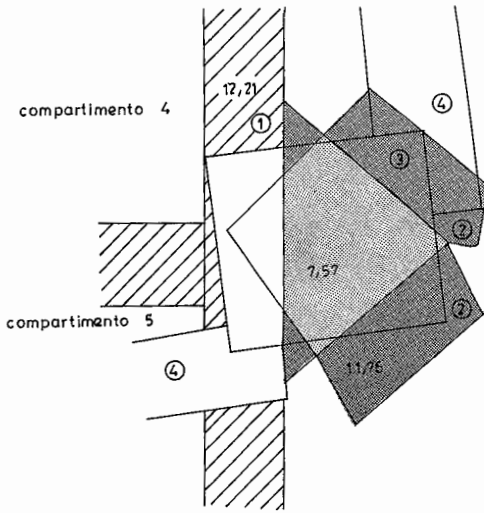
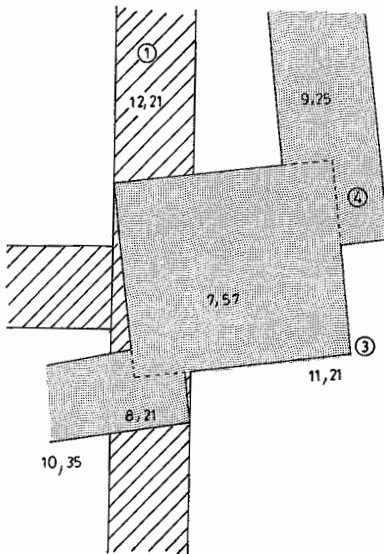
El canal R1 bordea una abertura cuadrangular encajada bajo el muro de cierre, formada por cuatro grandes sillares de caliza gris encarados entre sí en ángulo recto, dando paso a las paredes de un pozo. Las paredes presentan una orientación distinta a los sillares de la abertura. Esta disposición tan particular recuerda la forma de dos rectángulos superpuestos con el mismo centro geométrico, pero desplazados en su eje; la composición debía tener como finalidad el refuerzo de la cubierta del propio pozo, a la vez que ofrecería una mayor consistencia a la obra (plano 4).

- ① MURO DE CIERRE
- ② CUBIERTA DEL POZO
- ③ PLANTA CUADRANGULAR DEL POZO
- ④ CONDUCTOS DE ALIMENTACION Y DESAGÜE

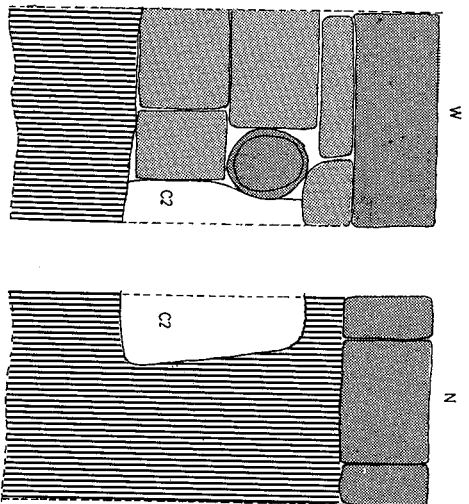
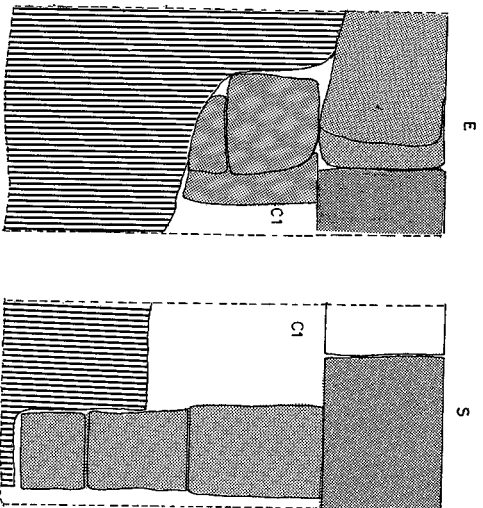
ALZADO DE LAS PAREDES DEL POZO

Las paredes del pozo están realizadas con grandes sillares de arenisca que apoyan directamente sobre la base de monte (esquistos violáceos), que a su vez está recortada formando parte de las paredes. Al pozo vierte sus aguas un canal abierto en el ángulo S.E. con pendiente este-oeste; tras la decantación estas aguas continuaban su camino por otro canal abierto en el ángulo N.W. con pendiente sur-norte. La profundidad del pozo no ha podido determinarse por la interrupción de los trabajos de excavación (plano 5).

ESQUISTOS RECORTADOS
-

CONDUCTOS DE ALIMENTACION Y DESAGÜE DEL POZO
-

NIVEL ALCANZADO EN LOS TRABAJOS DE EXCAVACION
-

CALIZA
-

ARENISCA

Este sistema hidráulico debe estar relacionado con la evacuación de aguas o bien del edificio, aunque éste parece tener una red de desagüe directamente bajo el pavimento, o quizás de alguna fuente o edificación cercana que pudiera estar relacionada con el conjunto. De momento poco sabemos de esta obra hidráulica; sólo dos cosas parecen claras: que el destino de sus aguas no era

para uso doméstico, puesto que sus paredes no presentan revestimiento, y que el sistema está concebido en la planificación del edificio.
