SISTEMAS TRADICIONALES DE EXTRACCIÓN DE AGUA EN LA PEDANÍA DE GALIFA

M^a Carmen Berrocal Caparrós

Universidad de Murcia. UNED Cartagena

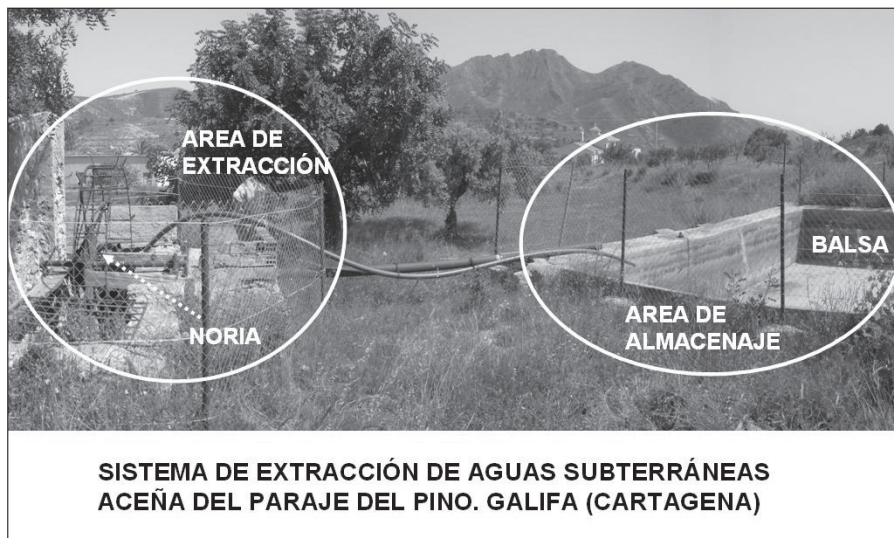
LÁMINA 3. Vista general de una aceña. Zonificación según funcionalidad.

Las norias se componen de dos áreas claramente diferenciadas aunque muy próximas físicamente (lámina 3): el **área de extracción del agua** con el pozo, la rueda y los cangilones, y la **zona de almacenaje** compuesta principalmente por la balsa. A ambos se les podría añadir un tercer componente sin construcciones manifiestas y

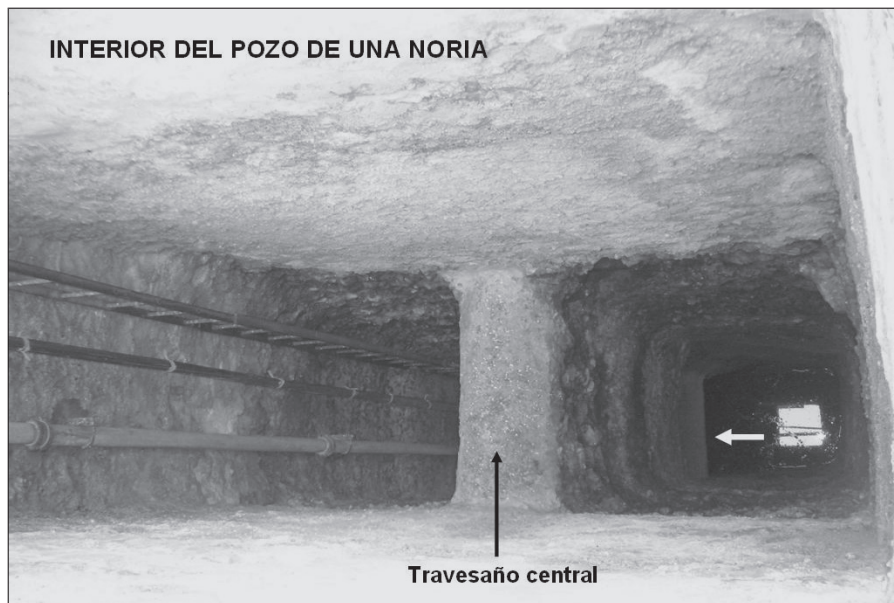
Delante de esta simple estructura muraria se encontraba **el pozo** (lámina 5), directamente excavado en el sustrato rocoso de sección rectangular manifiestamente alargada, con una anchura media de 1,10-1,20 m. y una longitud variable según el tamaño de la rueda encontrándose la media entre 2,35 y 2,50 m. El interior del pozo está dividido a partir de los 3 o 4 metros por un travesaño central tallado en la misma roca, que separa dos espacios diferenciados pero que se unen por el fondo, por donde discurren las cuerdas con los cangilones.

LÁMINA 5. Interior del pozo de la noria.

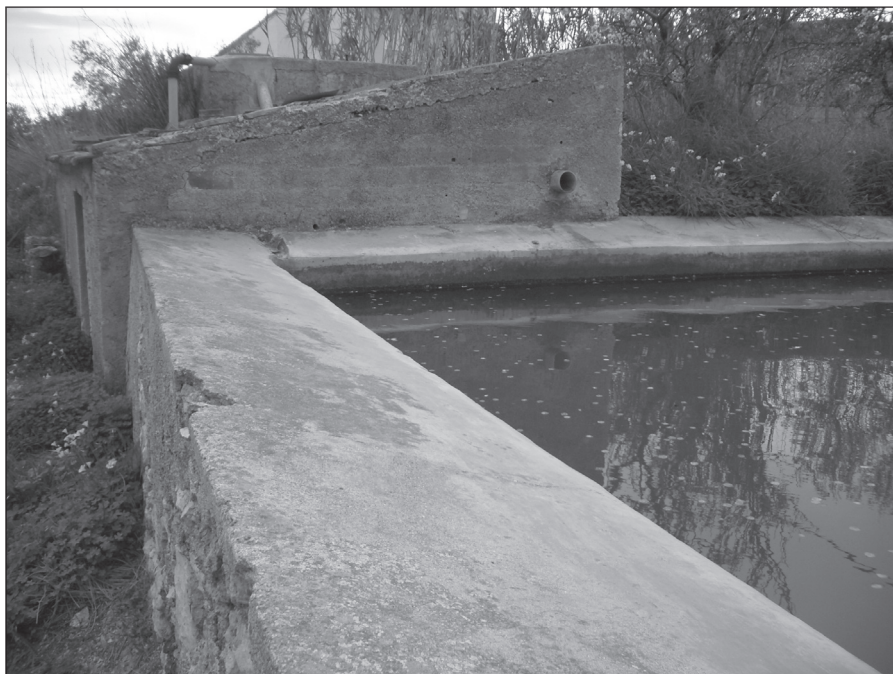
Las balsas muestran un tosco enlucido exterior con arena de grueso calibre procedentes de la rambla, que contrasta con el revestimiento interior con material más depurado y de tipo impermeabilizante que suele estar coloreado con almagra (lámina 7).

LÁMINA 7. Detalle del muro de la balsa.

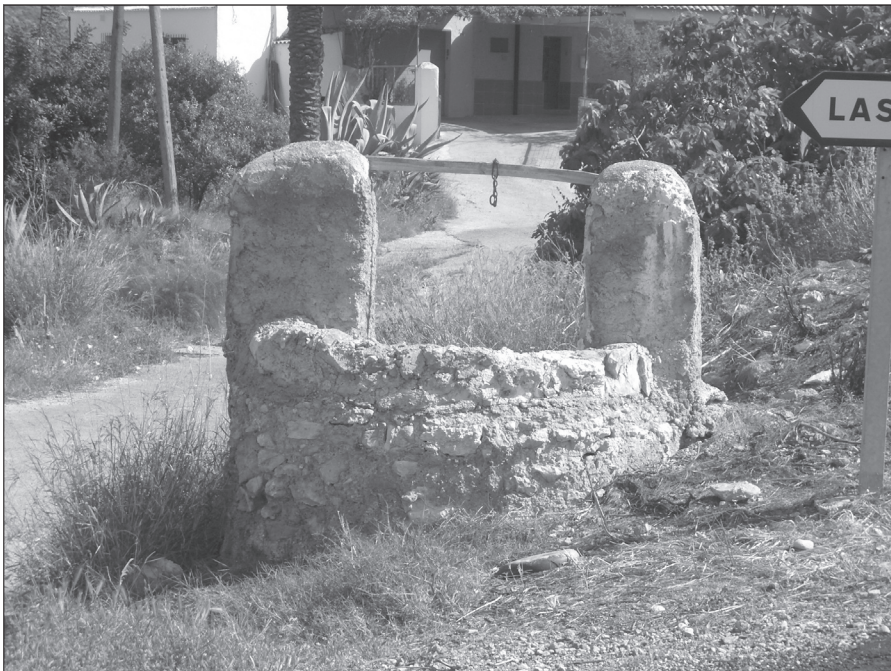
LÁMINA 8. Pozo junto a la Rambla del Portús.

III.2. POZOS (lámina 8)

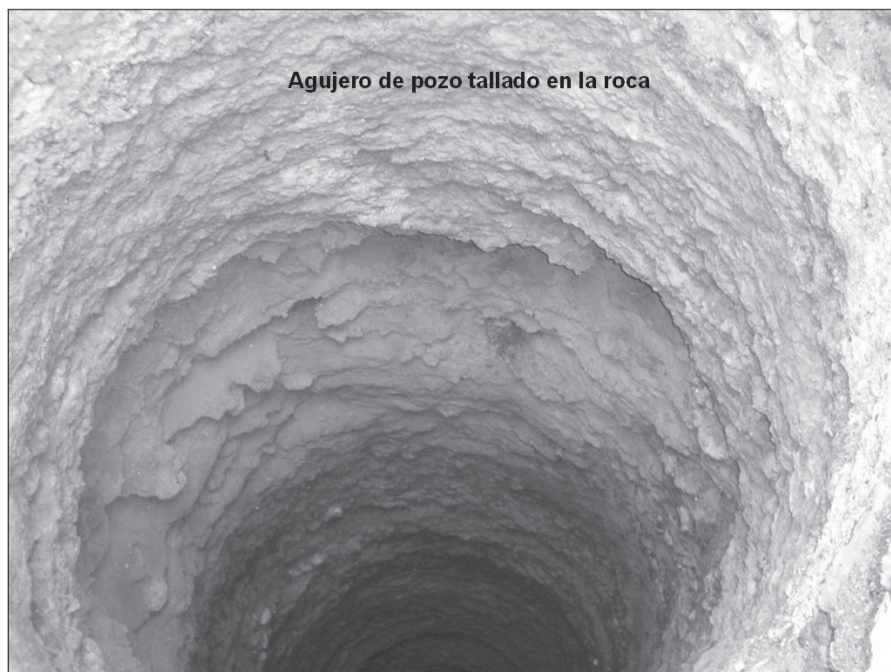
Estructura compuesta por un orificio vertical de planta circular, con un diámetro medio de 1,5 m. y perforado directamente en el sustrato rocoso calcáreo (lámina 9), alrededor del cual se construye un muro de mampostería de cal con piedra del terreno, de unos 40 cm. de grosor, conformando un brocal de 80 cm. de altura, de modo que quede por debajo de la cintura. En dos tramos opuestos del brocal se levantan dos pilares laterales para permitir el asiento superior de una vigueta metálica, originalmente de madera, que sirve para sustentar *la garrucha* (polea), *la maroma* (cuerda de esparto) y *el pozal* (cubo de cinc) (García Martínez, 1986,226).

LÁMINA 9. Interior del pozo.

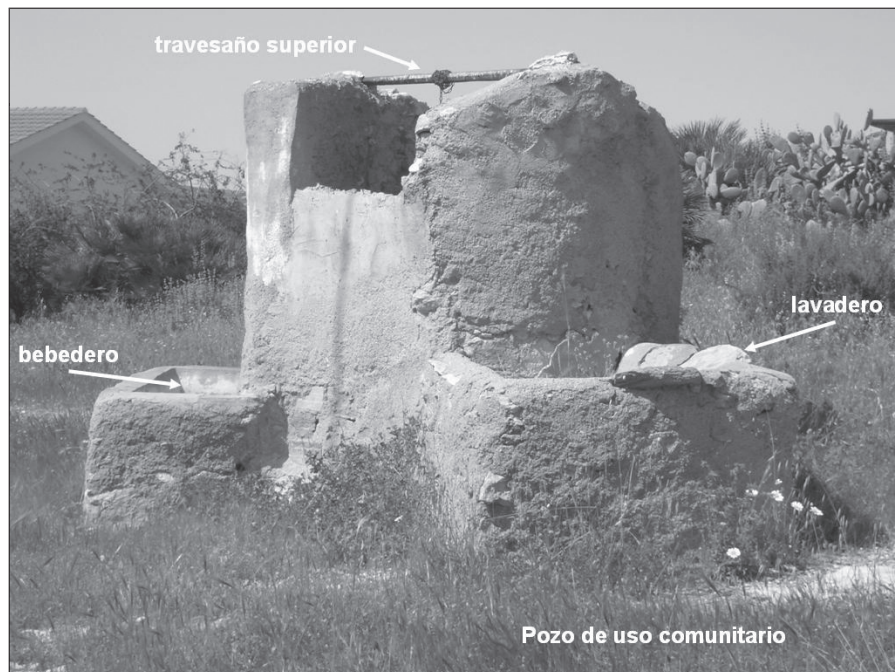
Adosados a los laterales más elevados del pozo, suelen sobresalir dos estructuras de diferente funcionalidad, tanto doméstica como pecuaria (lámina 10);

— La primera de ellas de mayor altura (80 cm.) corresponde a **una pileta para lavar ropa**, de planta rectangular con la parte estrecha adosada a la pared del pozo, tiene un hueco interior practicable de 90 x 77 cm., su contorno interior muestra una serie de piedras alisadas, mayores de 20 cm., colocadas en un plano inclinado que

LÁMINA 10. Pozo de uso comunitario situado en las Escarihuelas.

— Al otro lado de la pila, sobresale un segundo receptáculo destinado como **bebedero para animales**, de menor alzado que el anterior, 60 cm. de altura, de planta rectangular pero la parte ancha adosada a la pared del pozo con una medidas de 115 x 60 m.
